Commune : **LATTES**

**CD 58 - Mas de Gau**

**24 Septembre 1976**

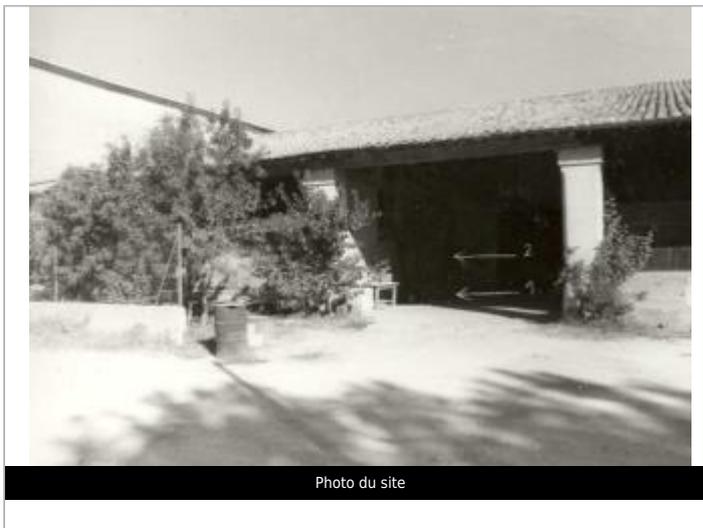
Photo du site

Nature de l'inondation : **Débordement de cours d'eau**

Altitude calculée de l'eau : **7.2 m**

Nature du repère : **Laisse d'inondation**

**Commentaires :** Maison, angle portail

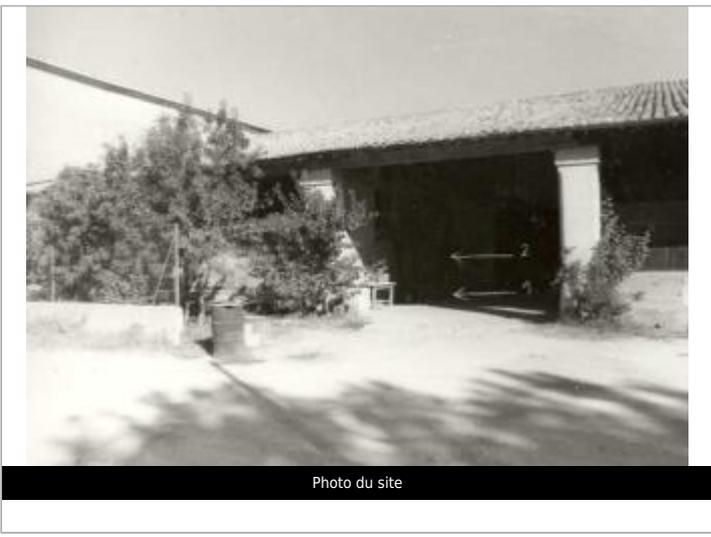
**27 Septembre 1933**      Altitude calculée de l'eau : **8.05 m**

Nature de l'inondation : **Débordement de cours d'eau**      Nature du repère : **Laisse d'inondation**

Commentaires : Maison, angle portail

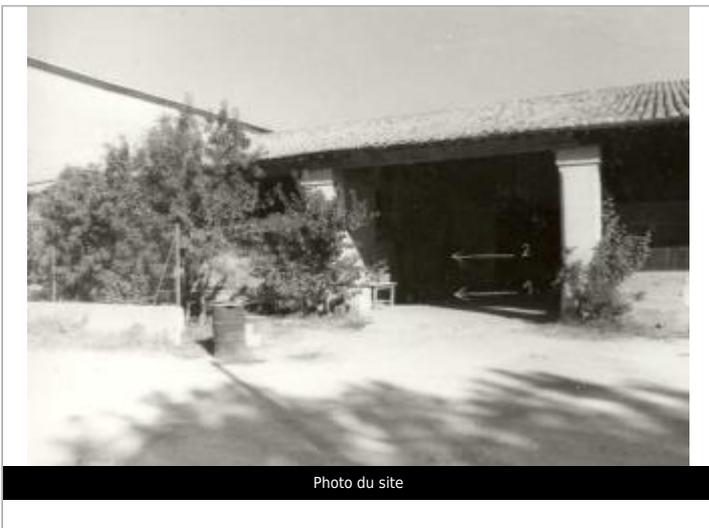
Photo du site

**1976**

Nature de l'inondation : **Débordement de cours d'eau**

Altitude calculée de l'eau : **7.18 m**

Nature du repère : **Laisse d'inondation**

**Commentaires :** Maison, intérieur remise

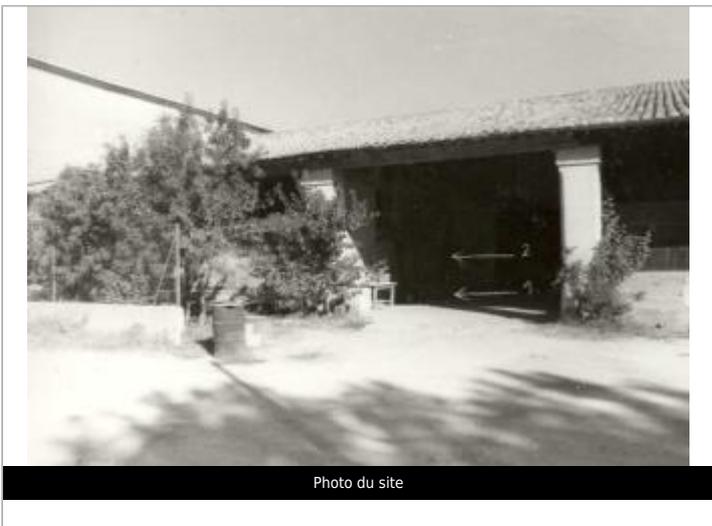
**Évènement non identifié**      Altitude calculée de l'eau : **7.57 m**  
 Nature de l'inondation : **Débordement de cours d'eau**      Nature du repère : **Laisse d'inondation**

**Commentaires :** Maison, escalier maison
