Commune : **LATTES****Chemin du Mas de Jaumes****Commentaires** : Mas de Jaumes**1**

GÉNÉRAL**Unité de gestion** : Méditerranée Ouest**Code** : DDTM_S_34129-009**Date de mise à jour** : 16/10/2017**Auteur** : DDTM34

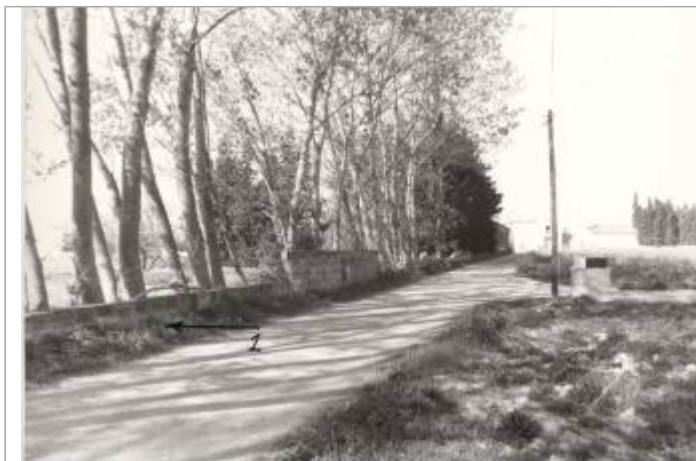
Photo du site

**1933**Nature de l'inondation : **Débordement de cours d'eau**Altitude calculée de l'eau : **6.96 m**Nature du repère : **Laisse d'inondation****Commentaires** : Muret, muret**GÉNÉRAL****Code** : DDTM_R_34129-009_11**Date de mise à jour** :**Auteur** : DDTM34

MARQUE**Maximum de l'inondation** : Oui**Visibilité** : Non renseigné**État du repère** : Non renseigné**Pérennité** : Non renseigné**Repère calculé** : Non renseigné**PHEC** : Non renseigné**NIVELLEMENT INITIAL****Méthode** : Non renseigné**Référence nivelée** : Marque d'inondation**Système altimétrique** : NGF IGN 1969 (système normal)**Altitude de la référence (en m)** : 6.960 m**Altitude calculée de l'eau (en m)** : 6.96
