Commune : LATTES

## Mas Haigon - chemin du Mas de Merle

Commentaires : lieu-dit La Rauze Basse

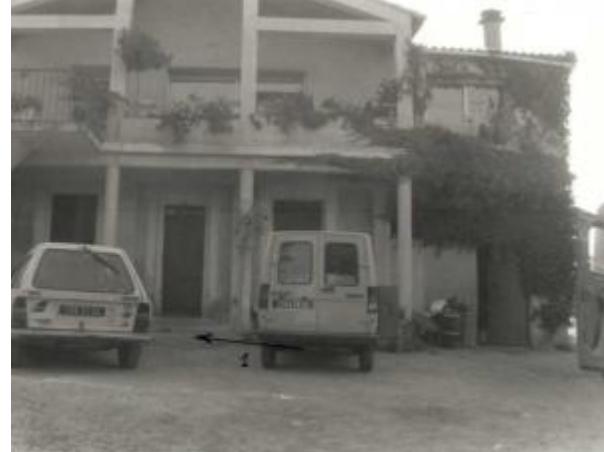
Photo du site

**1979**

Nature de l'inondation : Débordement de cours d'eau

Altitude calculée de l'eau : **8.95 m**

Nature du repère : Laisse d'inondation

Commentaires : Maison, terrasse

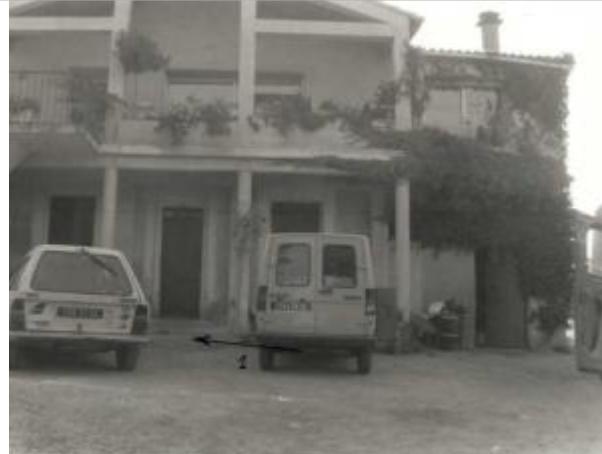
Photo du site

**1976**

Nature de l'inondation : Débordement de cours d'eau

Altitude calculée de l'eau : **9.13 m**

Nature du repère : Laisse d'inondation

Commentaires : Maison, terrasse

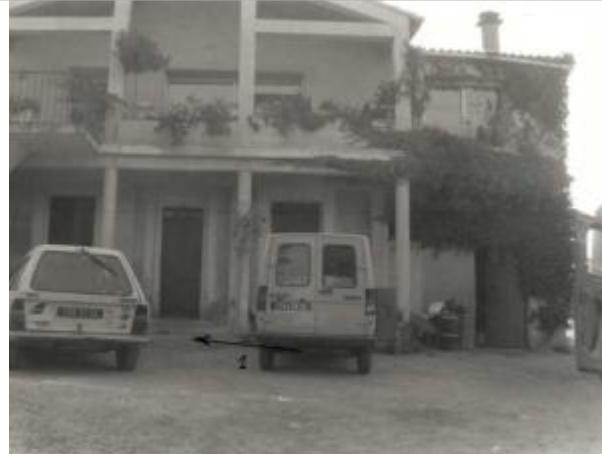
Photo du site

**1963**

Nature de l'inondation : Débordement de cours d'eau

Altitude calculée de l'eau : **9.13 m**

Nature du repère : Laisse d'inondation

Commentaires : Maison, terrasse
