Commune : LATTES

Mas Haigon - chemin du Mas de Merle

Commentaires: lieu-dit La Rauze Basse

Code: DDTM S 34129-056 Date de mise à jour : 16/10/2017

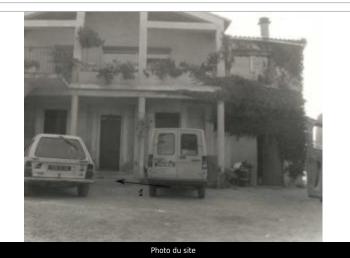
Nature de l'inondation : **Débordement de cours d'eau**

Altitude calculée de l'eau : 8.95 m

Nature du repère : Laisse d'inondation

Commentaires: Maison, terrasse
