Commune : **LATTES**

## Chemin du Mas de Jaumes #4

**GÉNÉRAL****Unité de gestion** : Méditerranée Ouest

Code : DDTM\_S\_34129-068

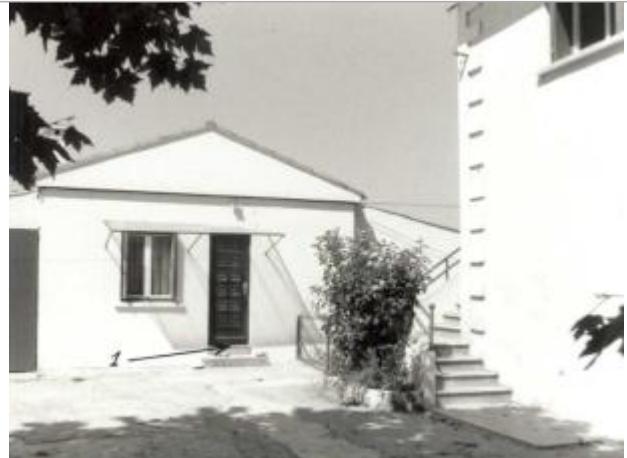
Photo du site

Commentaires : Maison, porte maison

Altitude calculée de l'eau : **5.41 m**Nature du repère : **Laisse d'inondation****MARQUE****Maximum de l'inondation** : Oui**Visibilité** : Non renseigné**Pérennité** : Non renseigné**PHEC** : Non renseigné**État du repère** : Non renseigné**Repère calculé** : Non renseigné**NIVELLEMENT INITIAL****Méthode** : Non renseigné**Référence nivélée** : Marque d'inondation**Système altimétrique** : NGF IGN 1969 (système normal)**Altitude de la référence (en m)** : 5.410 m**Altitude calculée de l'eau (en m)** : 5.41
