Commune : LATTES

## Chemin du Mas de Jaumes au RD 189

Commentaires : lieu-dit Le Mas de Jaumes

Code : DDTM\_S\_34129-069

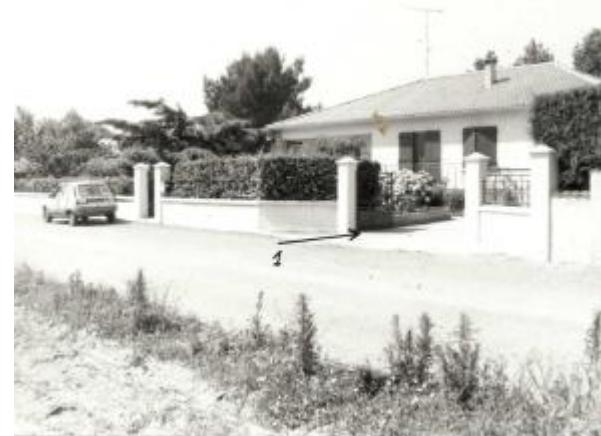
Photo du site

Commentaires : Maison, portail de clôture

Altitude calculée de l'eau : **5.15 m**

Nature du repère : Laisse d'inondation
