Repère(s) sur le site

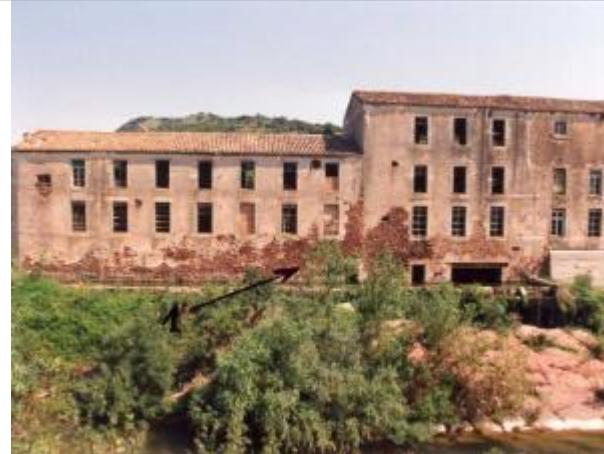
Commune : **LODEVE****RN 9 #5**

**1982**Nature de l'inondation : **Débordement de cours d'eau**Altitude calculée de l'eau : **126.81 m**Nature du repère : **Laisse d'inondation**
