Commune : **MARSILLARGUES**

## 1, rue des Chardons

### GÉNÉRAL

**Code :** DDTM\_S\_34151-116

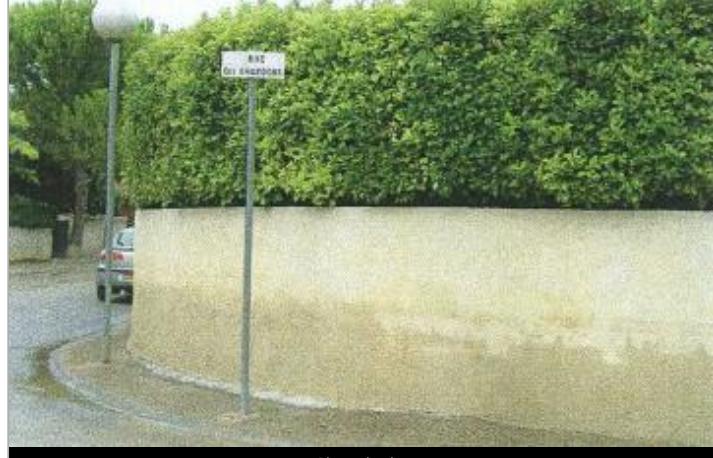
Photo du site

Altitude calculée de l'eau : **6.36 m**

Nature du repère : **Laisse d'inondation**

**Commentaires :** Mur, pied de mur
