Commune : **MARSILLARGUES**

**3 bis, Chemin des Dames**

Code : DDTM\_S\_34151-180

**8 septembre 2002**

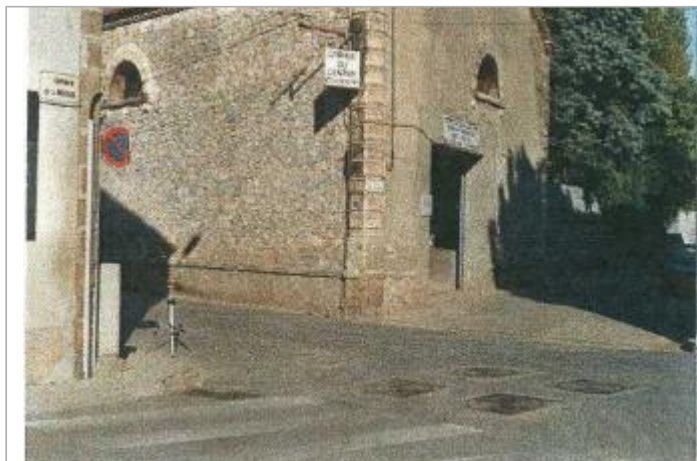
Photo du site

Altitude calculée de l'eau : **5.66 m**

Nature du repère : **Laisse d'inondation**

Commentaires : Maison (garage), angle garage
