Commune : **LES MATELLES**

Aval pont sur CD 112

Code : DDTM_S_34153-004

Nature de l'inondation : **Débordement de cours d'eau**

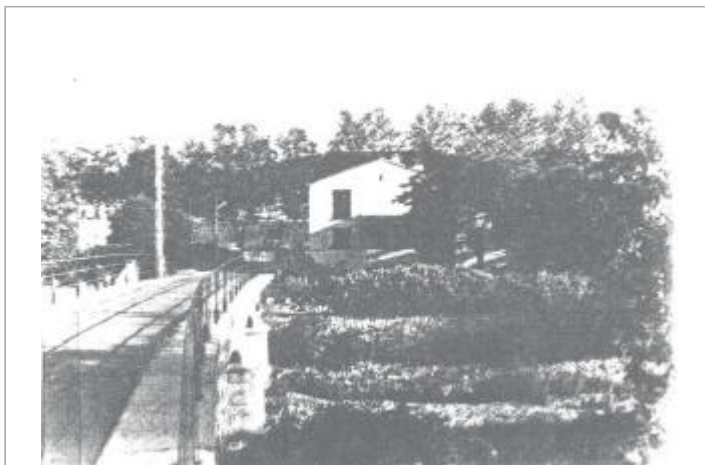
Photo du site

Altitude calculée de l'eau : **93.77 m**

Nature du repère : **Laisse d'inondation**

Commentaires : Jardin, mur contre le lirou
