Commune : **MAUGUIO** | **Mas Do.**

**Unité de gestion :** Méditerranée Ouest  
**Code :** DDTM\_S\_34154-002      **Date de mise à jour :** 16/10/2017  
**Auteur :** DDTM34

Fiche du site

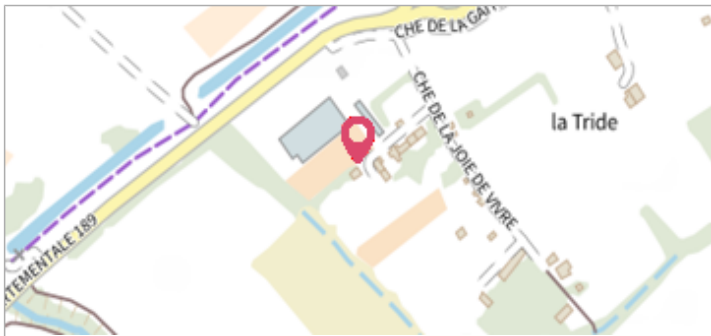
**Commentaires :** Marque faite par Mr Ginez sur le portail en fer de son abri de jardin. 70cm par rapport au seuil du garage.

**29 septembre 2014**      Altitude calculée de l'eau : **11.54 m**  
 Nature de l'inondation : **Débordement de cours d'eau**      Nature du repère : **Laisse d'inondation**

**Commentaires :** Abri de jardin
