Commune : **MAUGUIO**

Pont sur la RD 189.

Code : DDTM_S_34154-012

Fiche du site

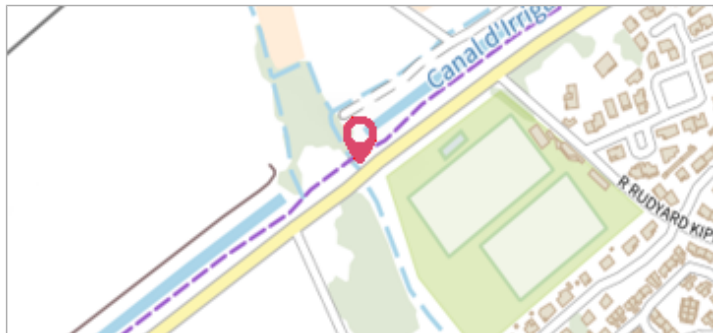
Commentaires : Laisse de crue au niveau bas de la glissière de sécurité. Le Z de référence est prit à hauteur de route sur le pont.

Altitude calculée de l'eau : **11.91 m**

Nature de l'inondation : **Débordement de cours d'eau**

Nature du repère : **Laisse d'inondation**

Commentaires : Glissière
