Commune : MAUGUIO

## Domaine de Saint Martin

Code : DDTM\_S\_34154-027

Code : DDTM\_R\_34154-027\_11

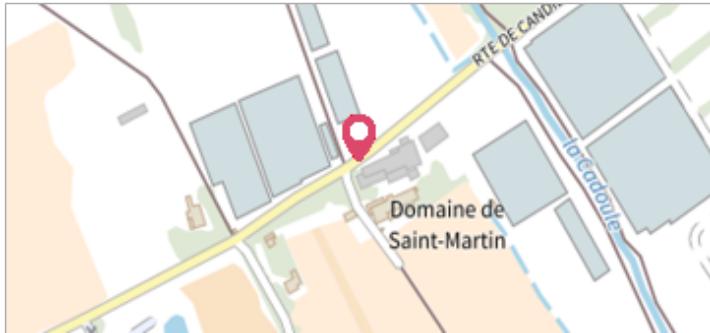
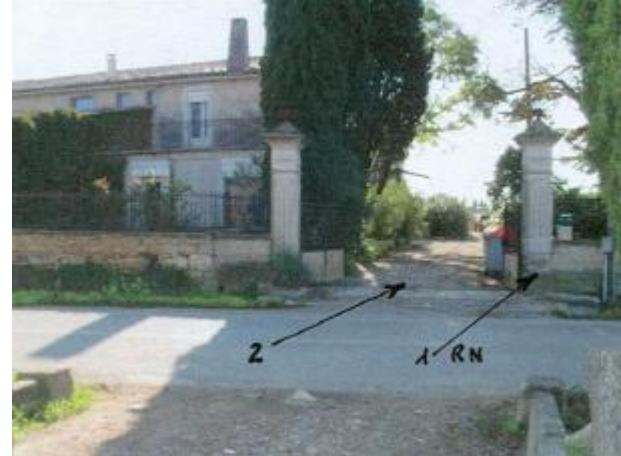
Photo du site

Commentaires : Pilier portail,

Altitude calculée de l'eau : **3.64 m**

Nature du repère : Laisse d'inondation

Maximum de l'inondation : Oui
