Commune : MAUGUIO

Ancien garage face au terrain de foot-ball

Code : DDTM_S_34154-032

Photo du site

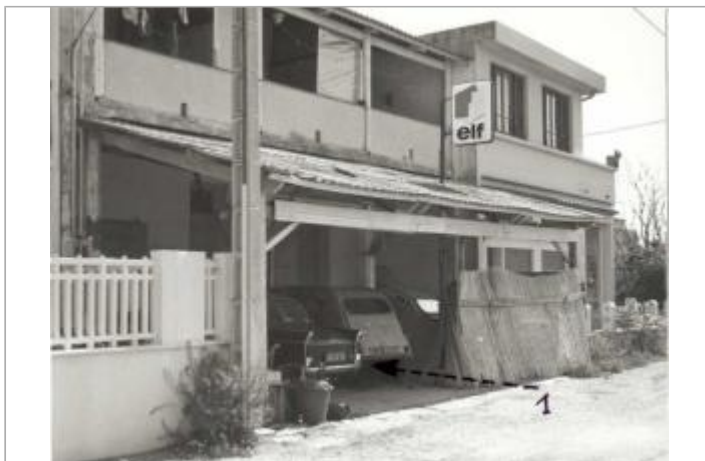
7 novembre 1982

Nature de l'inondation : Débordement de cours d'eau

Altitude calculée de l'eau : 1.86 m

Nature du repère : Laisse d'inondation

Commentaires : Maison, porte
