Commune : **MAUREILHAN** | **Pont RD 162/Lirou**

GÉNÉRAL
 Unité de gestion : Méditerranée Ouest
 Code : DDTM_S_34155-002 Date de mise à jour : 16/10/2017
 Auteur : DDTM34

GÉNÉRAL
 Code : DDTM_R_34155-002_11 Date de mise à jour : 19/02/2018
 Auteur : DDTM34

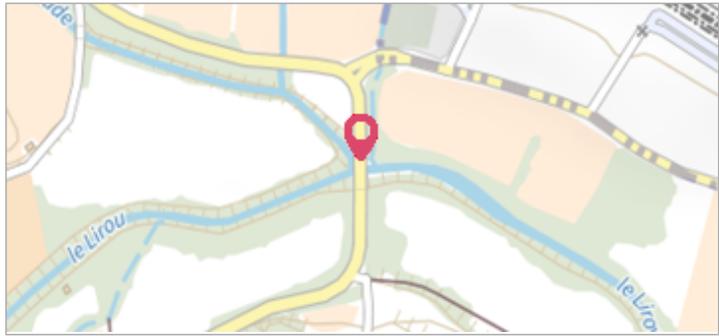
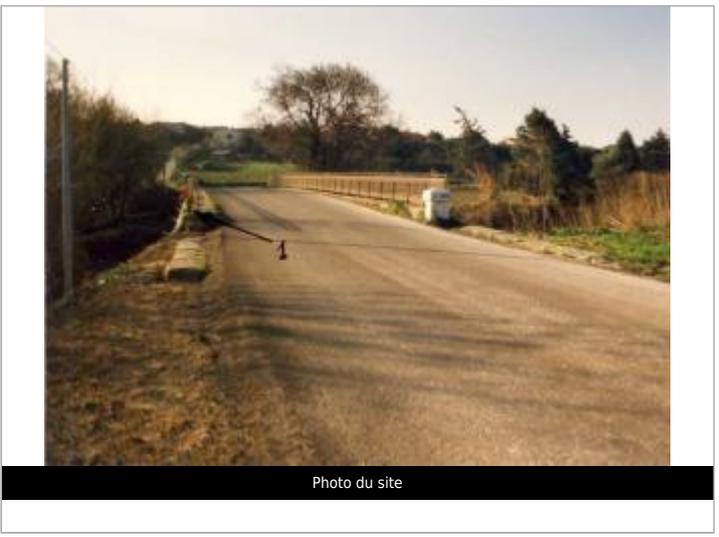
29 Janvier 1996 Altitude calculée de l'eau : **37.62 m**
 Nature de l'inondation : **Débordement de cours d'eau** Nature du repère : **Laisse d'inondation**

Commentaires : Pont, corniche rd aval
