Commune : MONTBAZIN

15 Route de Poussan**3**Repère(s) sur
le site**GÉNÉRAL****Unité de gestion :** Méditerranée Ouest**Code :** DDTM_S_34165-005**Date de mise à jour :** 01/07/2022**Auteur :** DDTM34

**6 Septembre 1999**Nature de l'inondation : **Débordement de cours d'eau**Altitude calculée de l'eau : **25.36 m**Nature du repère : **Laisse d'inondation****Commentaires :** Maison, garage**GÉNÉRAL****Code :** DDTM_R_34165-005_31**Date de mise à jour :****Auteur :** DDTM34

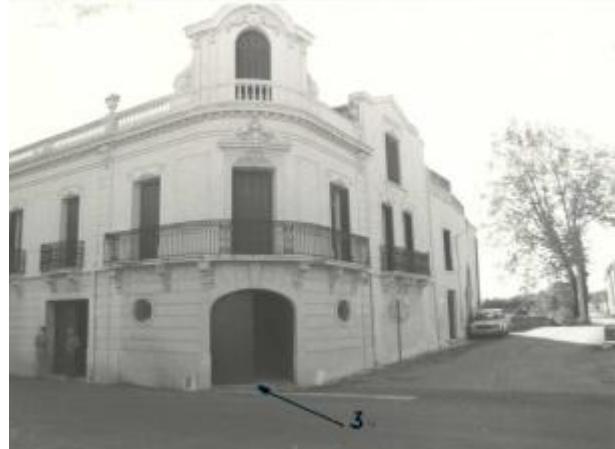
Photo du site

MARQUE**Maximum de l'inondation :** Oui**Visibilité :** Non renseigné**Pérennité :** Non renseigné**PHEC :** Non renseigné**État du repère :** Non renseigné**Repère calculé :** Non renseigné**NIVELLEMENT INITIAL****Méthode :** Non renseigné**Référence nivellée :** Marque d'inondation**Système altimétrique :** NGF IGN 1969 (système normal)**Altitude de la référence (en m) :** 25.360 m**Altitude calculée de l'eau (en m) :** 25.36

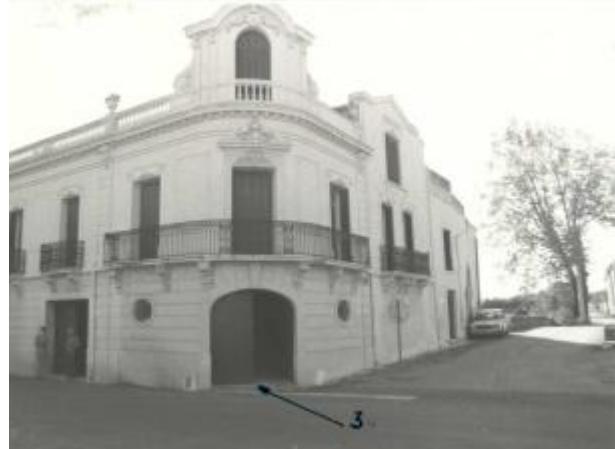
Photo du site

**1963**Nature de l'inondation : **Débordement de cours d'eau**Altitude calculée de l'eau : **26.29 m**Nature du repère : **Repère normalisé (décret n°2005-233)****Commentaires :** Maison, chaufferie**GÉNÉRAL****Code :** DDTM_R_34165-005_11**Date de mise à jour :****Auteur :** DDTM34

MARQUE**Maximum de l'inondation :** Oui**Visibilité :** Oui**Pérennité :** Longue**PHEC :** Non renseigné**État du repère :** Bon**Repère calculé :** Non renseigné

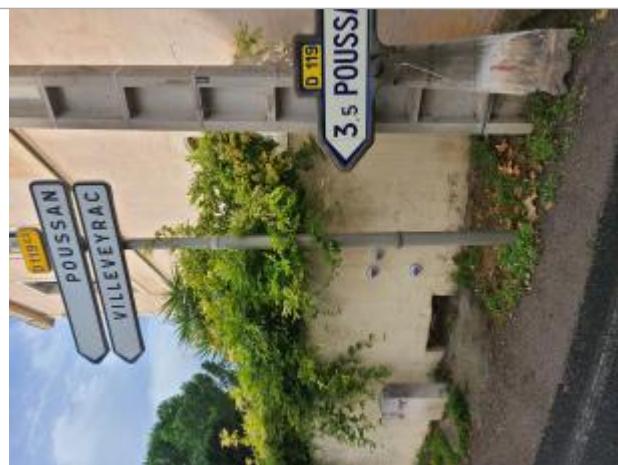
Emplacements des repères de l'autre côté de la route

SOURCE DE REPÉRAGE : ÉTUDE DES PHE DU TERRITOIRE DE THAU PAR LE SMBT (2021/22) -**Type de repérage :** Campagne de terrain post-inondation**NIVELLEMENT INITIAL****Méthode :** Non renseigné**Référence nivelée :** Marque d'inondation**Système altimétrique :** NGF IGN 1969 (système normal)**Altitude de la référence (en m) :** 26.290 m**Altitude calculée de l'eau (en m) :** 26.29

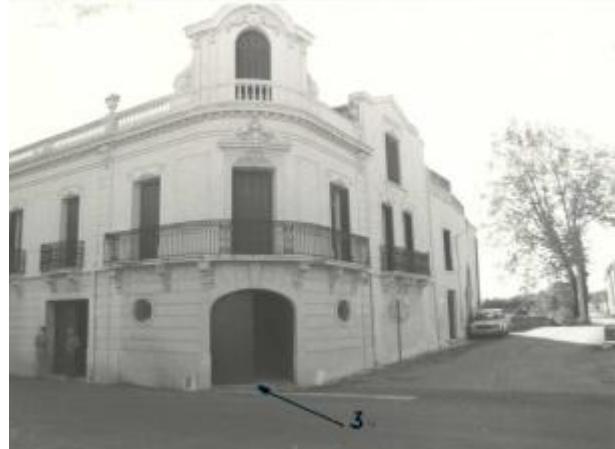
Photo du site

**1987**Nature de l'inondation : **Débordement de cours d'eau**Altitude calculée de l'eau : **25.88 m**Nature du repère : **Repère normalisé (décret n°2005-233)****Commentaires :** Maison, garage**GÉNÉRAL****Code :** DDTM_R_34165-005_21**Date de mise à jour :****Auteur :** DDTM34

MARQUE**Maximum de l'inondation :** Oui**Visibilité :** Oui**Pérennité :** Longue**PHEC :** Non**État du repère :** Bon**Repère calculé :** Non renseigné

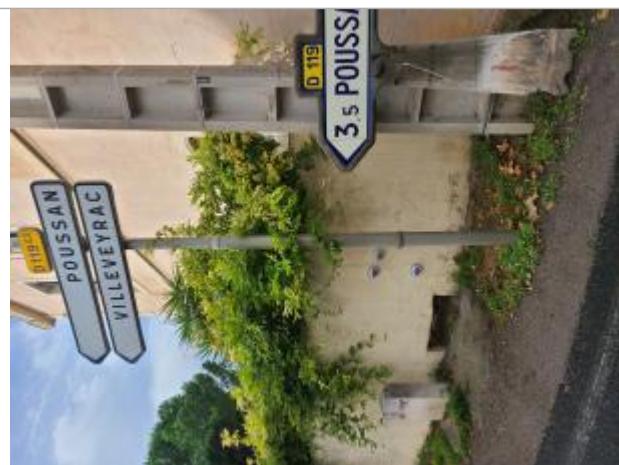
Emplacements des repères de l'autre côté de la route

SOURCE DE REPÉRAGE : ÉTUDE DES PHE DU TERRITOIRE DE THAU PAR LE SMBT (2021/22) -**Type de repérage :** Campagne de terrain post-inondation**NIVELLEMENT INITIAL****Méthode :** Non renseigné**Référence nivelée :** Marque d'inondation**Système altimétrique :** NGF IGN 1969 (système normal)**Altitude de la référence (en m) :** 25.880 m**Altitude calculée de l'eau (en m) :** 25.88
