Commune : **OLONZAC**

18 Rue Baudin

1 Repère(s) sur le site

Unité de gestion : Méditerranée Ouest
Code : DDTM_S_34189-013 **Date de mise à jour :** 16/10/2017
Auteur : DDTM34

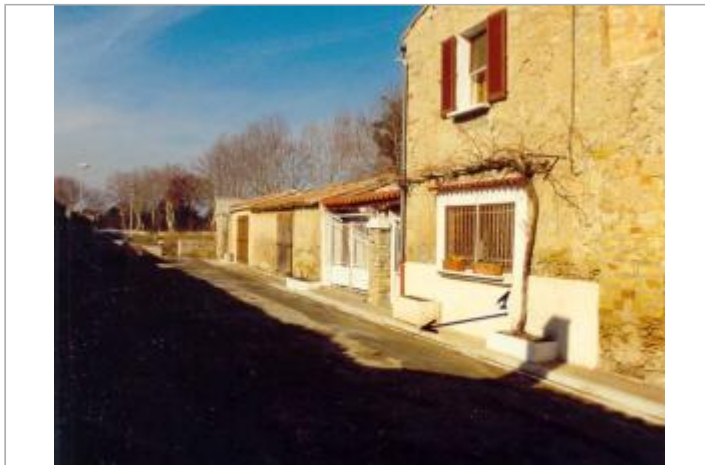
Photo du site

Nature de l'inondation : **Débordement de cours d'eau**

Altitude calculée de l'eau : **50.19 m**

Nature du repère : **Laisse d'inondation**

Commentaires : Jardinière, trottoir
