Commune : OLONZAC

5 Rue Victor Hugo

Commentaires : Quincaillerie Galurette

Unité de gestion : Méditerranée Ouest**Code :** DDTM_S_34189-027**Date de mise à jour :** 16/10/2017**Auteur :** DDTM34

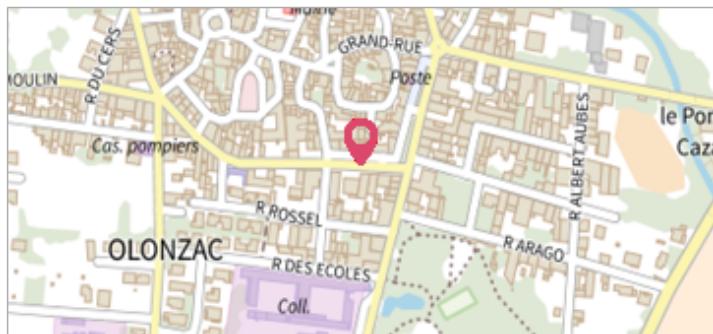
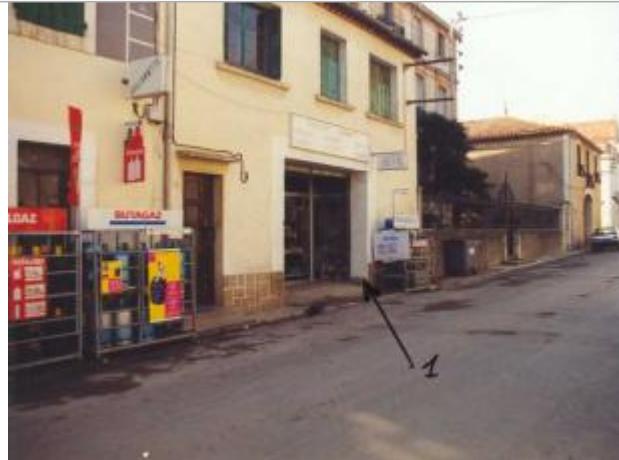
Photo du site

Commentaires : Maison, chasse roue

Altitude calculée de l'eau : **48.64 m**

Nature du repère : Laisse d'inondation
