Commune : **OLONZAC**

## 4 Rue de la République

Code : DDTM\_S\_34189-030

## 13 novembre 1999

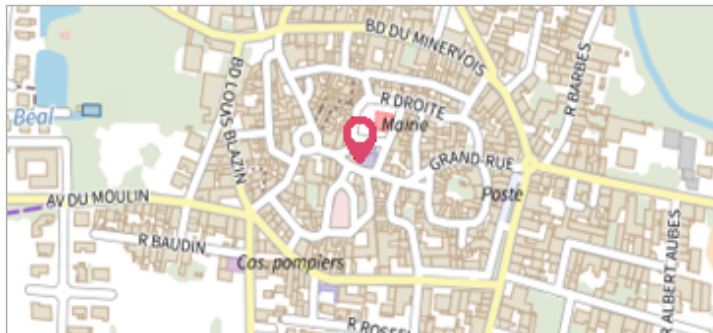
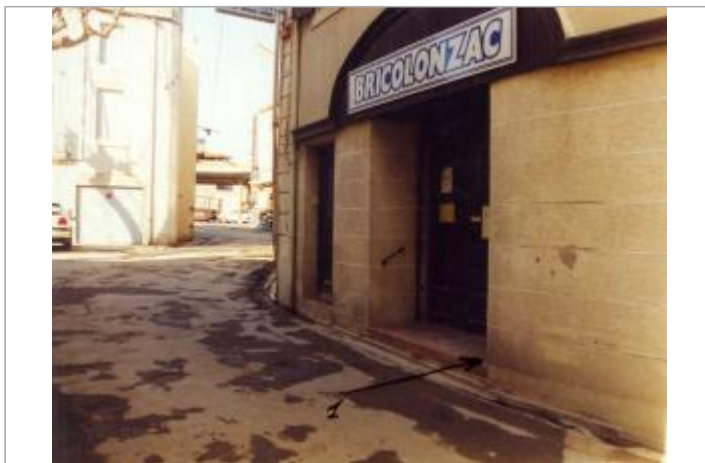
Photo du site

Nature de l'inondation : **Débordement de cours d'eau**

Nature du repère : **Laisse d'inondation**

Commentaires : Maison, porte
