Commune : OLONZAC

4 Rue de la République

Unité de gestion : Méditerranée Ouest**Code :** DDTM_S_34189-030**Date de mise à jour :** 16/10/2017**Auteur :** DDTM34

Photo du site

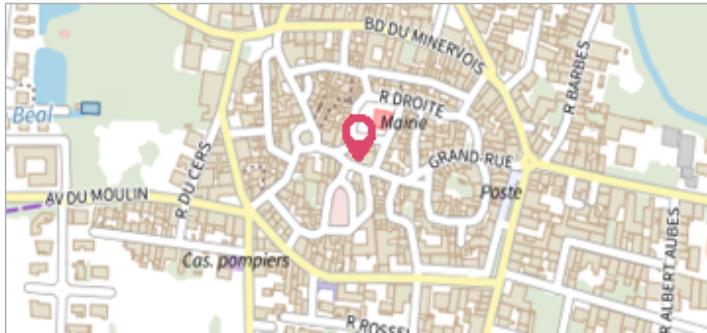
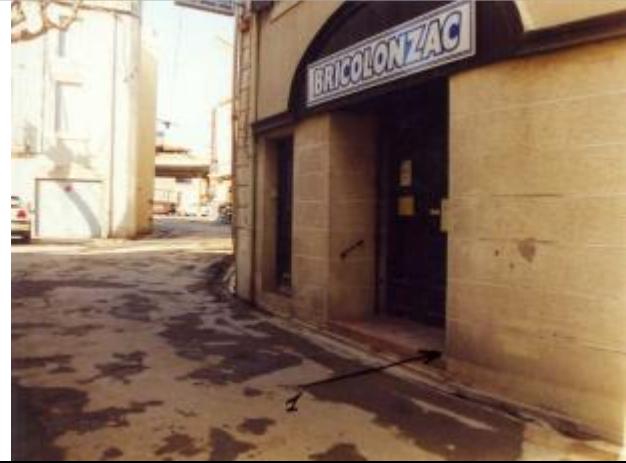
**13 Novembre 1999**

Nature de l'inondation : Débordement de cours d'eau

Altitude calculée de l'eau : **49.41 m**

Nature du repère : Laisse d'inondation

Commentaires : Maison, porte
