Commune : **POILHES**

Chemin de traverse du RD 37 au RD 37 E 5

Code : DDTM_S_34206-001

Code : DDTM_R_34206-001_11

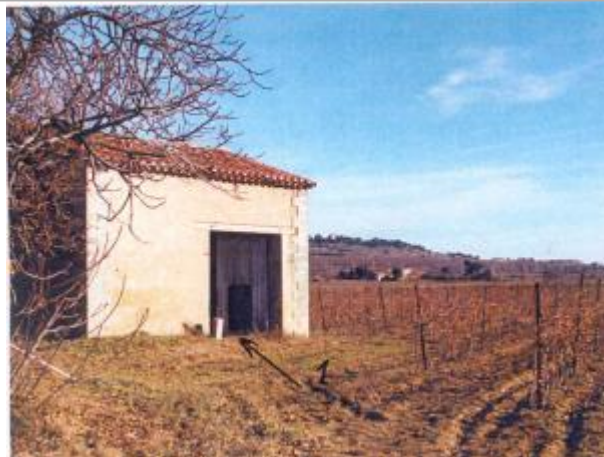
Photo du site

Commentaires : mazet proche du fossé de Régiment

Altitude calculée de l'eau : **7.12 m**

Nature du repère : **Laisse d'inondation**

Commentaires : Mazet, portail
