Commune : **POILHES**

**Domaine de St Eugène**

**Code :** DDTM\_S\_34206-003 **Date de mise à jour :** 16/10/2017

**Code :** DDTM\_R\_34206-003\_11 **Date de mise à jour :** 24/04/2018

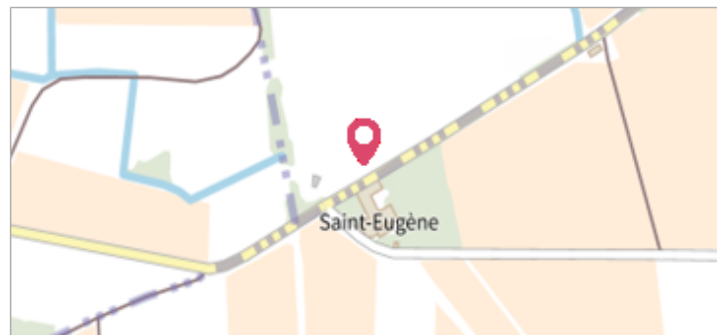
Photo du site

Commentaires : RD 37E5
