Commune : **POILHES**

## Domaine de St Eugène

**1** Repère(s) sur le site

Code : DDTM\_S\_34206-003

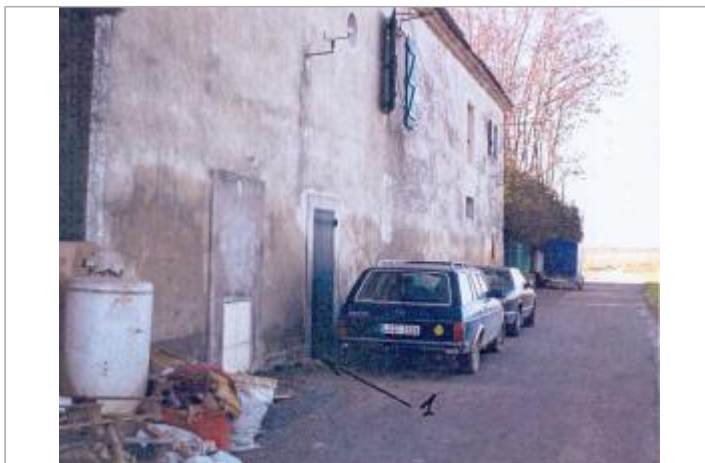
Photo du site

**13 novembre 1999**

Nature de l'inondation : **Débordement de cours d'eau**

Altitude calculée de l'eau : **7.14 m**

Nature du repère : **Laisse d'inondation**

Commentaires : Bâtiment, porte de service
