Commune : **SAINT-CHINIAN**  
**centre ville, rive droite,**

**Unité de gestion :** Méditerranée Ouest  
**Code :** DDTM\_S\_34245-009      **Date de mise à jour :** 16/10/2017  
**Auteur :** DDTM34

**1875**Nature de l'inondation : **Débordement de cours d'eau**

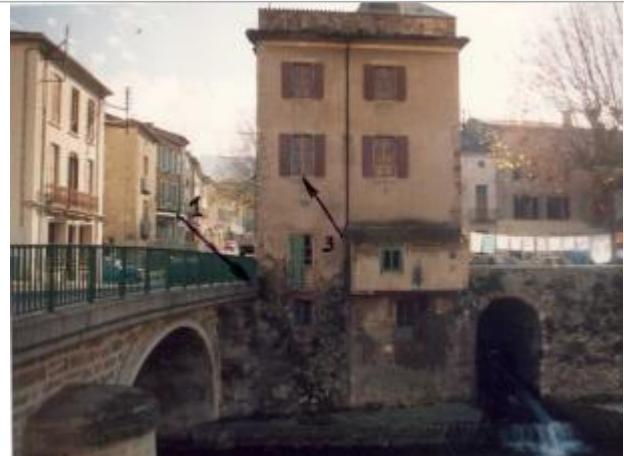
Photo du site

Commentaires : maison juste en amont du pont

Commentaires : Maison, fenêtre 1er étage

Altitude calculée de l'eau : **122.3 m**Nature du repère : **Laisse d'inondation****MARQUE**
