Commune : SAINT-ETIENNE-ESTRECHOUX

Village, à 60 m au S.O. de l'église

GÉNÉRAL**Unité de gestion :** Méditerranée Ouest**Code :** DDTM_S_34252-006**Date de mise à jour :** 16/10/2017**Auteur :** DDTM34

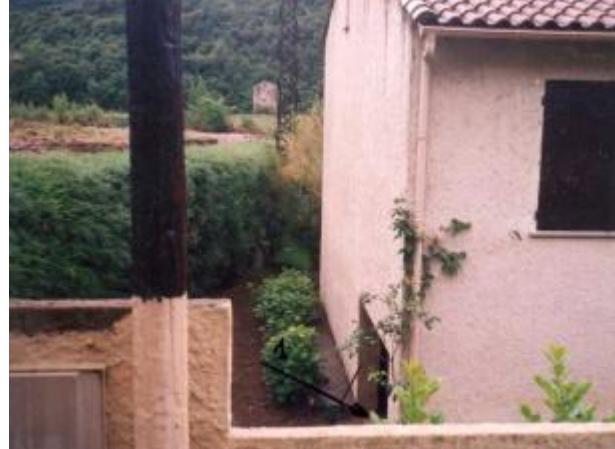
Photo du site

**1982**

Nature de l'inondation : Débordement de cours d'eau

Altitude calculée de l'eau : **260.56 m**

Nature du repère : Laisse d'inondation

Commentaires : Maison, vide sanitaire

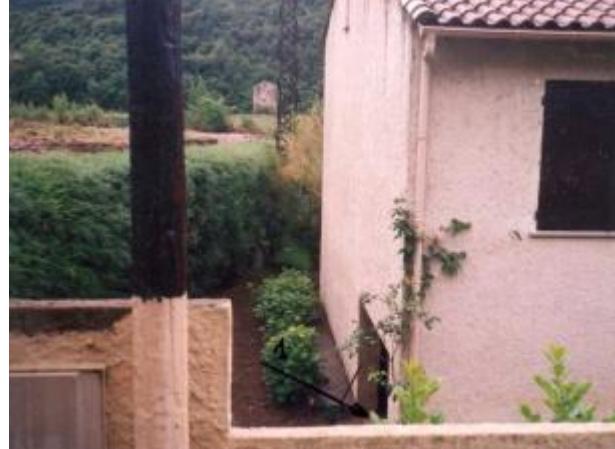
Photo du site

**17 Décembre 1995**

Nature de l'inondation : Débordement de cours d'eau

Altitude calculée de l'eau : **260.1 m**

Nature du repère : Laisse d'inondation

Commentaires : Maison, vide sanitaire

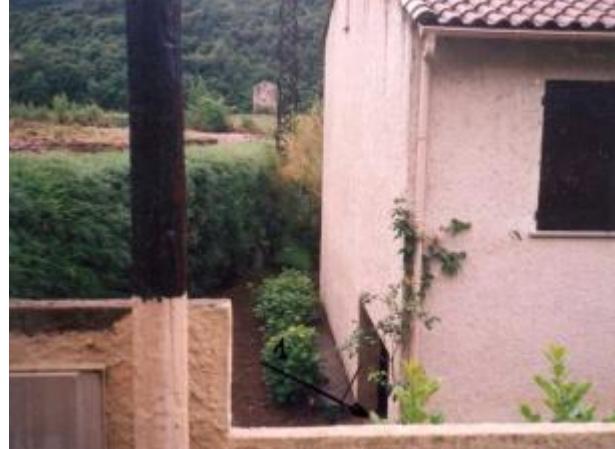
Photo du site

**24 Mai 1992**

Nature de l'inondation : Débordement de cours d'eau

Altitude calculée de l'eau : **260.64 m**

Nature du repère : Laisse d'inondation

Commentaires : Maison, vide sanitaire
