Commune : SAINT-ETIENNE-ESTRECHOUX

3 Rue des Jardins

GÉNÉRAL**Unité de gestion :** Méditerranée Ouest**Code :** DDTM_S_34252-018**Date de mise à jour :** 16/10/2017**Auteur :** DDTM34

Fiche du site

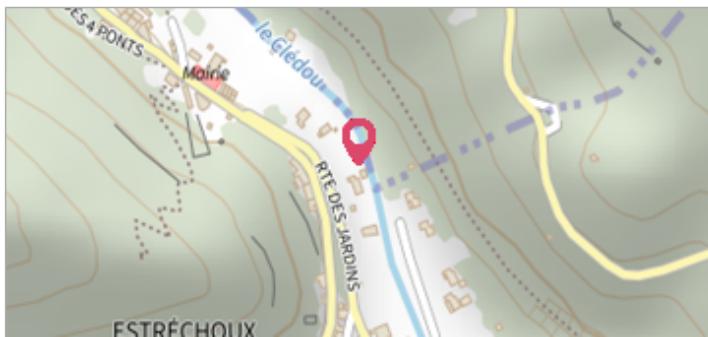
Repère(s) sur le site

**18 Septembre 2014**Nature de l'inondation : **Débordement de cours d'eau**Altitude calculée de l'eau : **267.19 m**Nature du repère : **Laisse d'inondation****Commentaires :** Bâtiment façade ouest, mur du garage (coin gauche de l'entrée)**GÉNÉRAL****Code :** DDTM_R_34252-018_11**Date de mise à jour :****Auteur :** DDTM34

MARQUE**Maximum de l'inondation :** Oui**Visibilité :** Non renseigné**Pérennité :** Non renseigné**PHEC :** Non renseigné**État du repère :** Non renseigné**Repère calculé :** Non renseigné**NIVELLEMENT INITIAL****Méthode :** Non renseigné**Référence nivellée :** Marque d'inondation**Système altimétrique :** NGF IGN 1969 (système normal)**Altitude de la référence (en m) :** 267.190 m**Altitude calculée de l'eau (en m) :** 267.19
