Commune : SAINT-JEAN-DE-BUEGES

RD 122, portail métallique

GÉNÉRAL**Unité de gestion :** Méditerranée Ouest**Code :** DDTM_S_34264-002**Date de mise à jour :** 16/10/2017**Auteur :** DDTM34

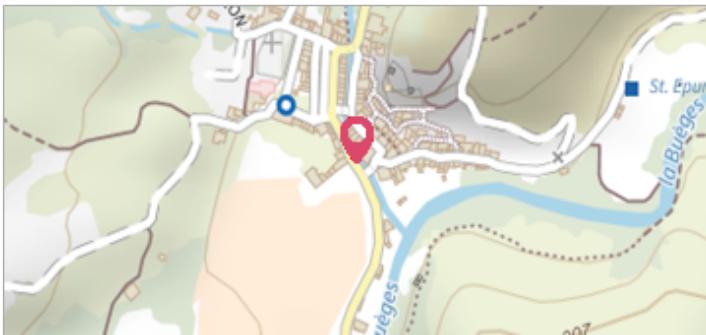
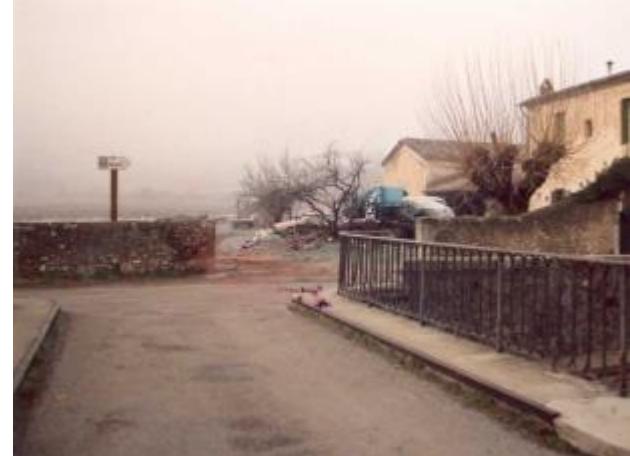
Photo du site

Commentaires : face au pont Sud

Commentaires : Pilier, pilier

Altitude calculée de l'eau : **156.68 m**Nature du repère : **Laisse d'inondation****GÉNÉRAL****Code :** DDTM_R_34264-002_21**Date de mise à jour :****Auteur :** DDTM34
