Commune : **SAINT-MARTIN-DE-LONDRES** | Rivière : **Ruisseau de Rieutort**

# Route du Pic Saint Loup

Commentaires : cave coopérative **1** Repère(s) sur le site

Unité de gestion : Méditerranée Ouest  
 Code : DDTM\_S\_34274-001      Date de mise à jour : 16/02/2024  
 Auteur : DDTM34

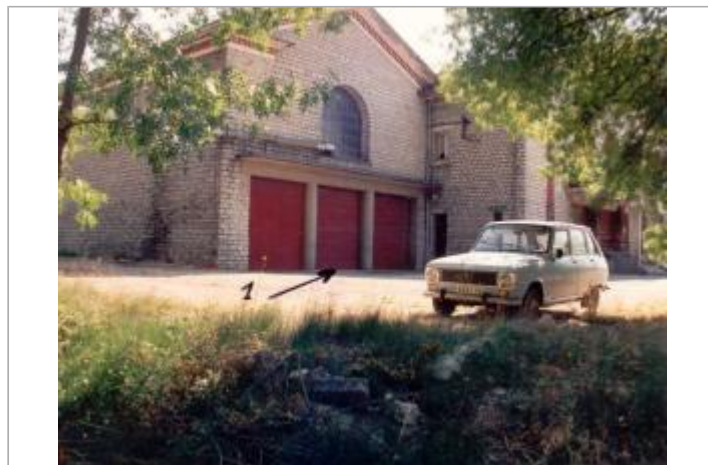
Photo du site

Commentaires : Bâtiment, cave coopérative
