Commune : SAINT-PARGOIRE

## Impasse début rue de la poste

Fiche du site

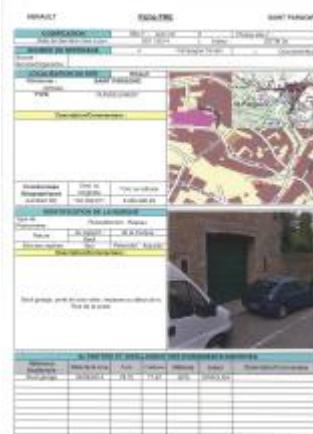
**29 Septembre 2014**Nature de l'inondation : **Débordement de cours d'eau**Altitude calculée de l'eau : **78.75 m**Nature du repère : **Laisse d'inondation****Commentaires :** Seuil garage porte en bois verte
