Commune : **SAUSSAN****Bar Resto RN 113****Commentaires** : au Pont de Barre**3**

**GÉNÉRAL****Unité de gestion** : Méditerranée Ouest**Code** : DDTM\_S\_34295-001**Date de mise à jour** : 16/10/2017**Auteur** : DDTM34

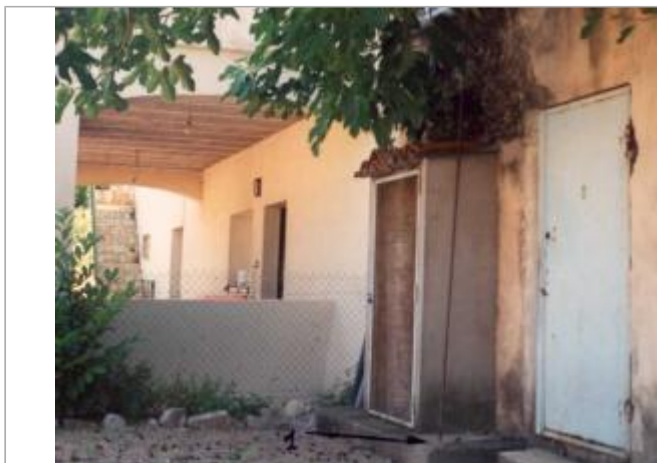
Photo du site

**1987**Nature de l'inondation : **Débordement de cours d'eau**Altitude calculée de l'eau : **14.89 m**Nature du repère : **Laisse d'inondation****Commentaires** : Bâtiment**GÉNÉRAL****Code** : DDTM\_R\_34295-001\_01**Date de mise à jour** :**Auteur** : DDTM34

**MARQUE****Maximum de l'inondation** : Oui**Visibilité** : Non renseigné**État du repère** : Non renseigné**Pérennité** : Non renseigné**Repère calculé** : Non renseigné**PHEC** : Non renseigné**NIVELLEMENT INITIAL****Méthode** : Non renseigné**Référence nivelée** : Marque d'inondation**Système altimétrique** : NGF IGN 1969 (système normal)**Altitude de la référence (en m)** : 14.890 m**Altitude calculée de l'eau (en m)** : 14.89

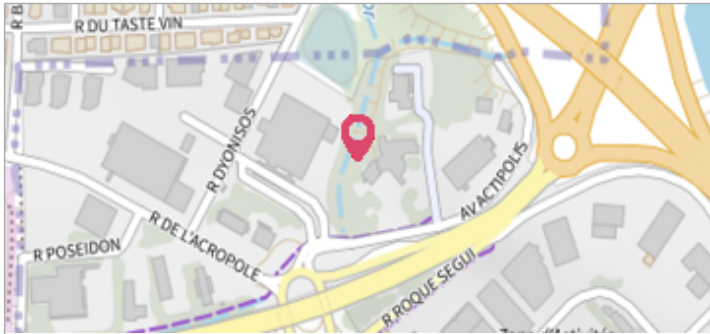
**Date inconnue ou approximative**Nature de l'inondation : **Débordement de cours d'eau**Altitude calculée de l'eau : **16.24 m**Nature du repère : **Laisse d'inondation****Commentaires** : Bâtiment, local gaz**GÉNÉRAL****Code** : DDTM\_R\_34295-001\_11**Date de mise à jour** :**Auteur** : DDTM34

**MARQUE****Texte** : Évènement non identifié**Maximum de l'inondation** : Oui**Visibilité** : Non renseigné**État du repère** : Non renseigné**Pérennité** : Non renseigné**Repère calculé** : Non renseigné**PHEC** : Non renseigné**NIVELLEMENT INITIAL****Méthode** : Non renseigné**Référence nivelée** : Marque d'inondation**Système altimétrique** : NGF IGN 1969 (système normal)**Altitude de la référence (en m)** : 16.240 m**Altitude calculée de l'eau (en m)** : 16.24

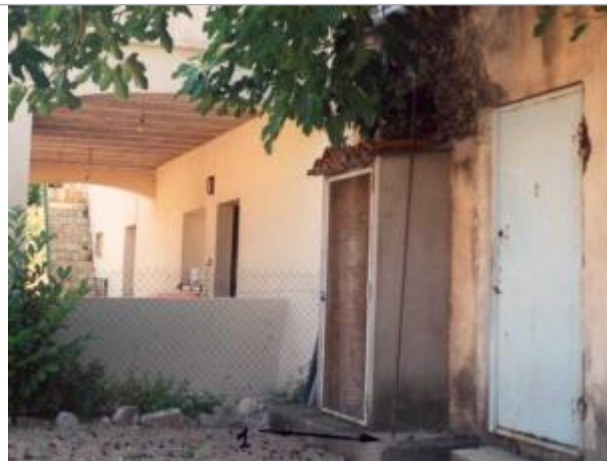
Photo du site

**Date inconnue ou approximative**Nature de l'inondation : **Débordement de cours d'eau**Altitude calculée de l'eau : **16.16 m**Nature du repère : **Laisse d'inondation****Commentaires :** Bâtiment, 2ème marche**GÉNÉRAL****Code :** DDTM\_R\_34295-001\_21**Date de mise à jour :****Auteur :** DDTM34

**MARQUE****Texte :** Évènement non identifié**Maximum de l'inondation :** Oui**Visibilité :** Non renseigné**État du repère :** Non renseigné**Pérennité :** Non renseigné**Repère calculé :** Non renseigné**PHEC :** Non renseigné**NIVELLEMENT INITIAL****Méthode :** Non renseigné**Référence nivelée :** Marque d'inondation**Système altimétrique :** NGF IGN 1969 (système normal)**Altitude de la référence (en m) :** 16.160 m**Altitude calculée de l'eau (en m) :** 16.16
