Commune : SERIGNAN

## CD 19 vers Sauvian #3

**GÉNÉRAL****Unité de gestion :** Méditerranée Ouest**Code :** DDTM\_S\_34299-022**Date de mise à jour :** 16/10/2017**Auteur :** DDTM34

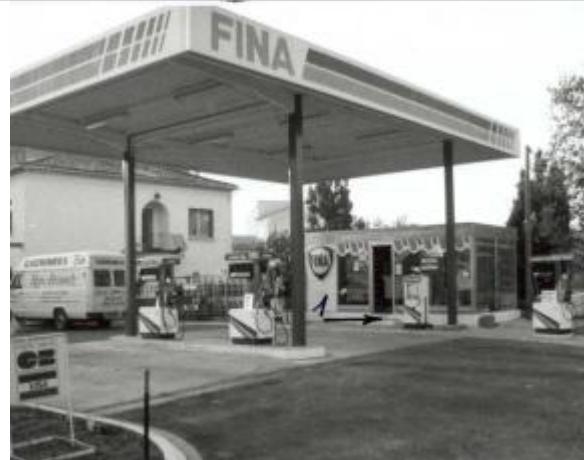
Photo du site

**29 Janvier 1996**Nature de l'inondation : **Débordement de cours d'eau**Altitude calculée de l'eau : **6.1 m**Nature du repère : **Laisse d'inondation**

Commentaires : Bâtiment, 1ère marche

**MARQUE****Maximum de l'inondation :** Oui**Visibilité :** Non renseigné**Pérennité :** Non renseigné**PHEC :** Non renseigné**État du repère :** Non renseigné**Repère calculé :** Non renseigné**NIVELLEMENT INITIAL****Méthode :** Non renseigné**Référence nivellée :** Marque d'inondation**Système altimétrique :** NGF IGN 1969 (système normal)**Altitude de la référence (en m) :** 6.100 m**Altitude calculée de l'eau (en m) :** 6.1

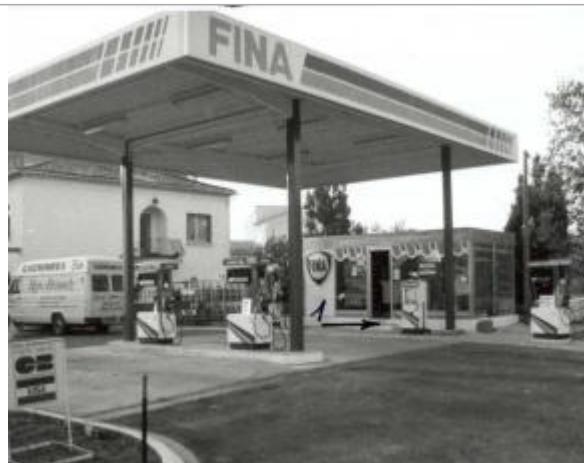
Photo du site

**1982**Nature de l'inondation : **Débordement de cours d'eau**

Commentaires : Bâtiment, 1ère marche

Altitude calculée de l'eau : **5.57 m**Nature du repère : **Laisse d'inondation****MARQUE****Maximum de l'inondation :** Oui**Visibilité :** Non renseigné**Pérennité :** Non renseigné**PHEC :** Non renseigné**État du repère :** Non renseigné**Repère calculé :** Non renseigné**NIVELLEMENT INITIAL****Méthode :** Non renseigné**Référence nivellée :** Marque d'inondation**Système altimétrique :** NGF IGN 1969 (système normal)**Altitude de la référence (en m) :** 5.570 m**Altitude calculée de l'eau (en m) :** 5.57

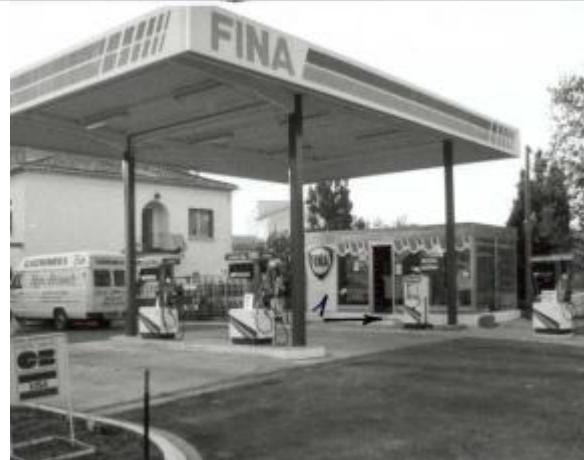
Photo du site

**17 Décembre 1995**Nature de l'inondation : **Débordement de cours d'eau**Altitude calculée de l'eau : **6 m**Nature du repère : **Laisse d'inondation**

Commentaires : Bâtiment, 1ère marche

**MARQUE****Maximum de l'inondation :** Oui**Visibilité :** Non renseigné**Pérennité :** Non renseigné**PHEC :** Non renseigné**État du repère :** Non renseigné**Repère calculé :** Non renseigné**NIVELLEMENT INITIAL****Méthode :** Non renseigné**Référence nivellée :** Marque d'inondation**Système altimétrique :** NGF IGN 1969 (système normal)**Altitude de la référence (en m) :** 6.000 m**Altitude calculée de l'eau (en m) :** 6
