Commune : **SERIGNAN**

**75 Rue Gambetta**

**Code :** DDTM\_S\_34299-027

**5 Décembre 1987**

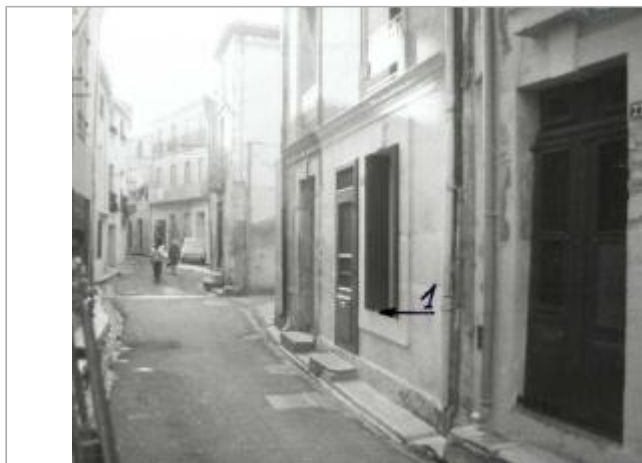
Photo du site

Nature de l'inondation : **Débordement de cours d'eau**

Altitude calculée de l'eau : **5.15 m**

Nature du repère : **Laisse d'inondation**

**Commentaires :** Fenêtre

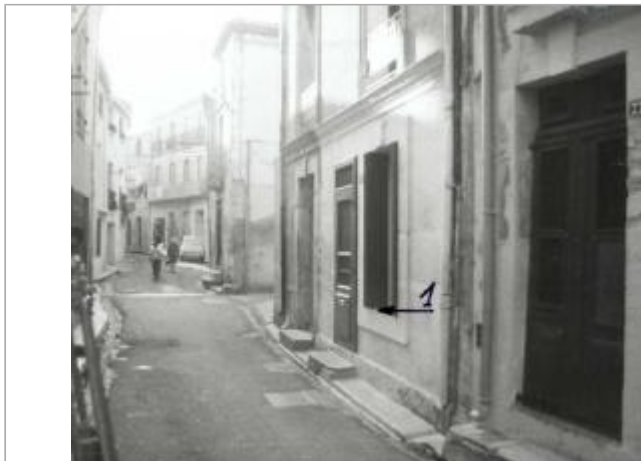
Photo du site

**1953**

Nature de l'inondation : **Débordement de cours d'eau**

Altitude calculée de l'eau : **5.17 m**

Nature du repère : **Laisse d'inondation**

**Commentaires :** Fenêtre

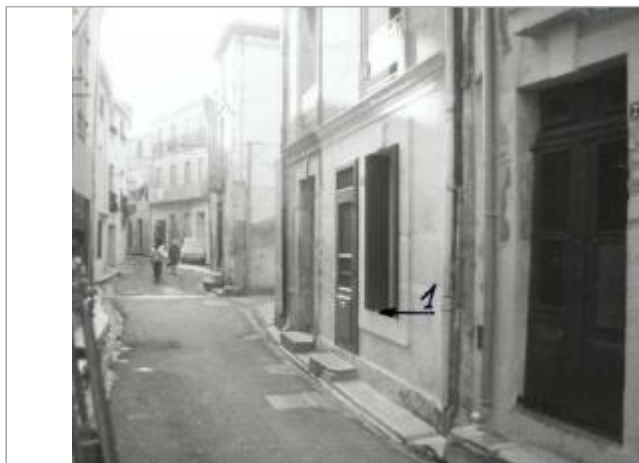
Photo du site

**29 Janvier 1996**

Nature de l'inondation : **Débordement de cours d'eau**

Altitude calculée de l'eau : **5.12 m**

Nature du repère : **Laisse d'inondation**

**Commentaires :** Fenêtre
