Commune : SERIGNAN

## Crèche, ancien Boulodrome

**Unité de gestion :** Méditerranée Ouest  
**Code :** DDTM\_S\_34299-063      **Date de mise à jour :** 16/10/2017  
**Auteur :** DDTM34

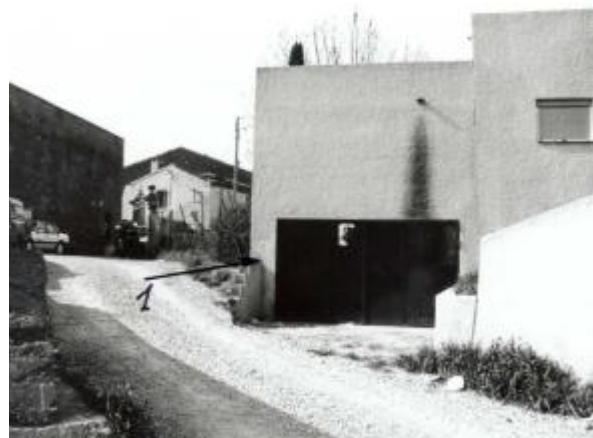
Photo du site

**29 Janvier 1996**Nature de l'inondation : **Débordement de cours d'eau**Altitude calculée de l'eau : **5.45 m**Nature du repère : **Laisse d'inondation****Commentaires :** Maison, mur en aile**GÉNÉRAL**

**Maximum de l'inondation :** Oui  
**Visibilité :** Non renseigné      **État du repère :** Non renseigné  
**Pérennité :** Non renseigné      **Repère calculé :** Non renseigné  
**PHEC :** Non renseigné

**Méthode :** Non renseigné  
**Référence nivélée :** Marque d'inondation  
**Système altimétrique :** NGF IGN 1969 (système normal)  
**Altitude de la référence (en m) :** 5.450 m  
**Altitude calculée de l'eau (en m) :** 5.45

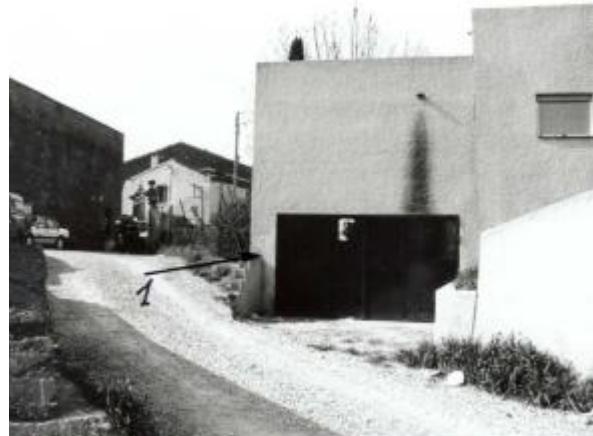
Photo du site

## 5 Décembre 1987

Nature de l'inondation : **Débordement de cours d'eau**Altitude calculée de l'eau : **5.29 m**Nature du repère : **Laisse d'inondation**

Commentaires : Maison, mur en aile

**Méthode :** Non renseigné  
**Référence nivélée :** Marque d'inondation  
**Système altimétrique :** NGF IGN 1969 (système normal)  
**Altitude de la référence (en m) :** 5.290 m  
**Altitude calculée de l'eau (en m) :** 5.29

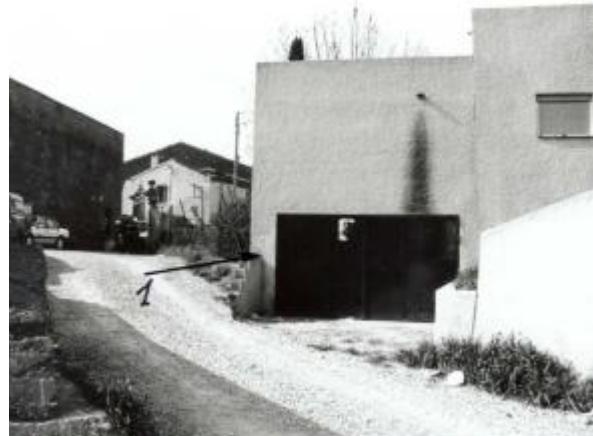
Photo du site

**19 Décembre 1995**Nature de l'inondation : **Débordement de cours d'eau**Altitude calculée de l'eau : **5.32 m**Nature du repère : **Laisse d'inondation**

Commentaires : Maison, mur en aile

**Méthode :** Non renseigné  
**Référence nivélée :** Marque d'inondation  
**Système altimétrique :** NGF IGN 1969 (système normal)  
**Altitude de la référence (en m) :** 5.320 m  
**Altitude calculée de l'eau (en m) :** 5.32
