Commune : **SERIGNAN**

Code : DDTM_S_34299-110

Nature de l'inondation : **Débordement de cours d'eau**

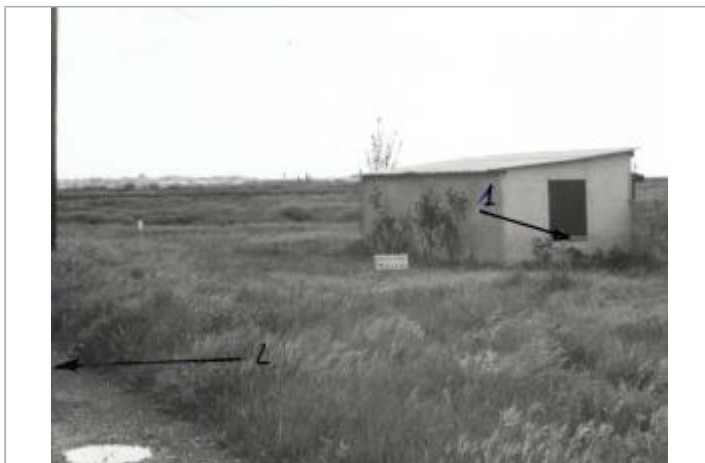
Photo du site

à 150 m rive gauche du ruisseau de Serviés

Commentaires : à 550 m environ au S.S.E.

Commentaires : Maison, façade ouest
