Commune : **SIRAN****RD 56, entrée Sud du village****Commentaires :** mur de clôture (niche compteur)**1**

GÉNÉRAL**Unité de gestion :** Méditerranée Ouest**Code :** DDTM_S_34302-003**Date de mise à jour :** 16/10/2017**Auteur :** DDTM34

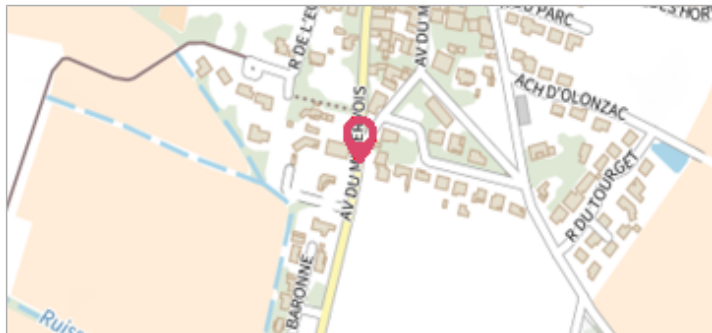
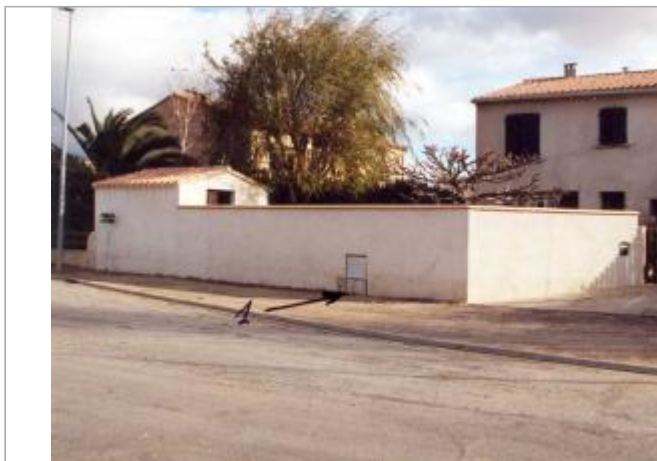
Photo du site

**13 Novembre 1999**Nature de l'inondation : **Débordement de cours d'eau**Altitude calculée de l'eau : **96.2 m**Nature du repère : **Laisse d'inondation****Commentaires :** Mur, trottoir**GÉNÉRAL****Code :** DDTM_R_34302-003_11**Date de mise à jour :****Auteur :** DDTM34
