Commune : SIRAN

Propriété Dariel

Unité de gestion : Méditerranée Ouest**Code :** DDTM_S_34302-011**Date de mise à jour :** 16/10/2017**Auteur :** DDTM34

Code : DDTM_R_34302-011_11**Date de mise à jour :****Auteur :** DDTM34

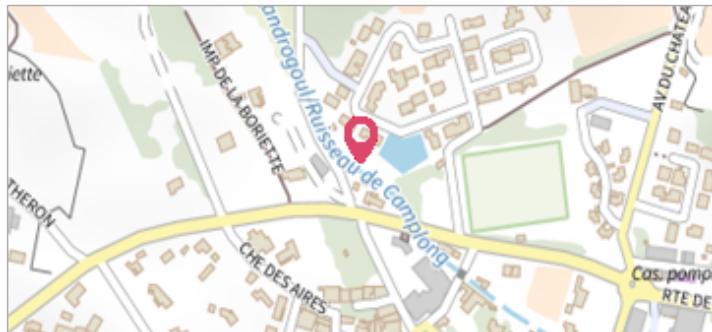
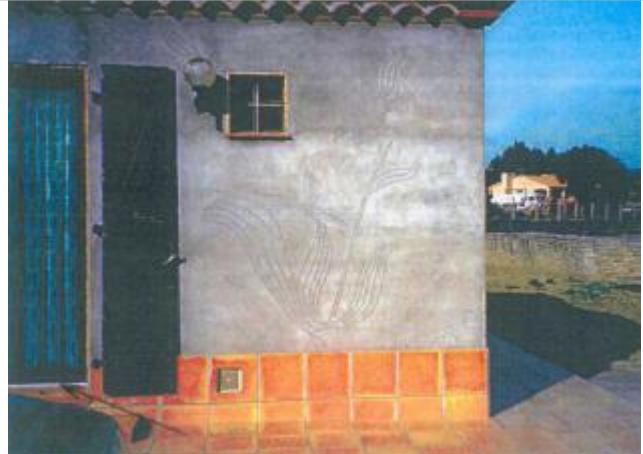
Photo du site

Commentaires : Maison, seuil de la porte

Altitude calculée de l'eau : **105.73 m**

Nature du repère : Laisse d'inondation
