Commune : **SIRAN****Garage Ensenat****Commentaires** : rive gauche**1**

**GÉNÉRAL****Unité de gestion** : Méditerranée Ouest**Code** : DDTM\_S\_34302-013**Date de mise à jour** : 16/10/2017**Auteur** : DDTM34

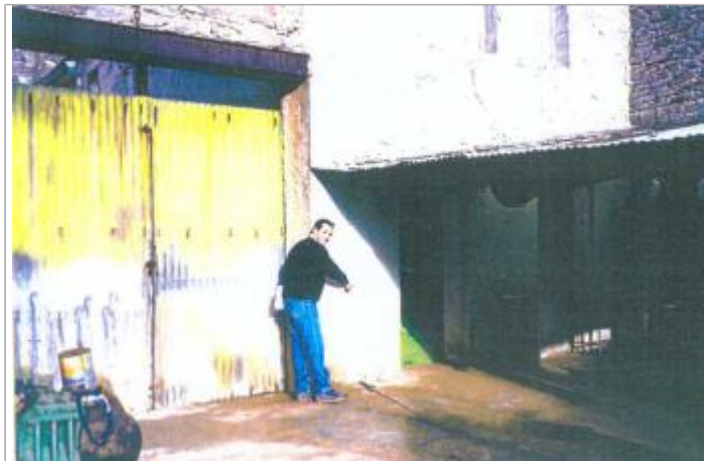
Photo du site

**Date inconnue ou approximative**Nature de l'inondation : **Débordement de cours d'eau**Altitude calculée de l'eau : **103.99 m**Nature du repère : **Laisse d'inondation****Commentaires** : Mur garage, socle mur**GÉNÉRAL****Code** : DDTM\_R\_34302-013\_11**Date de mise à jour** :**Auteur** : DDTM34
