Commune : SUSSARGUES

Chemin des Garrigues Basses #3

Code : DDTM_S_34307-003

19 Novembre 1987

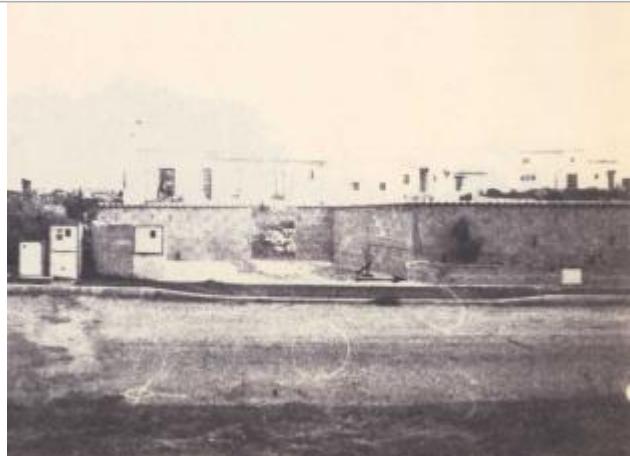
Photo du site

Commentaires : 1ère maison à l'amont N.O. du pont submersible

Nature du repère : Laisse d'inondation

Commentaires : Maison, trottoir à l'angle du mur
