Commune : **TEYRAN**

## Propriété en rive droite, en aval immédiat du Pont Vieux

**Code :** DDTM\_S\_34309-001

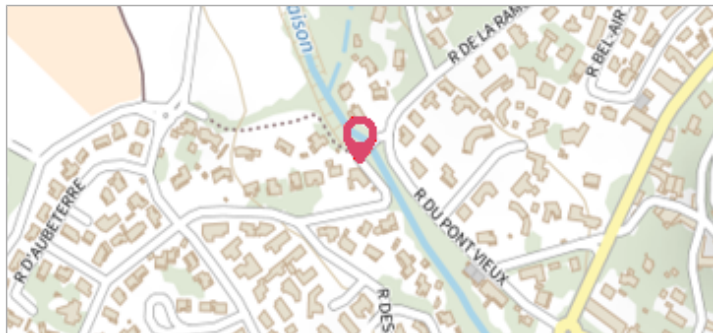
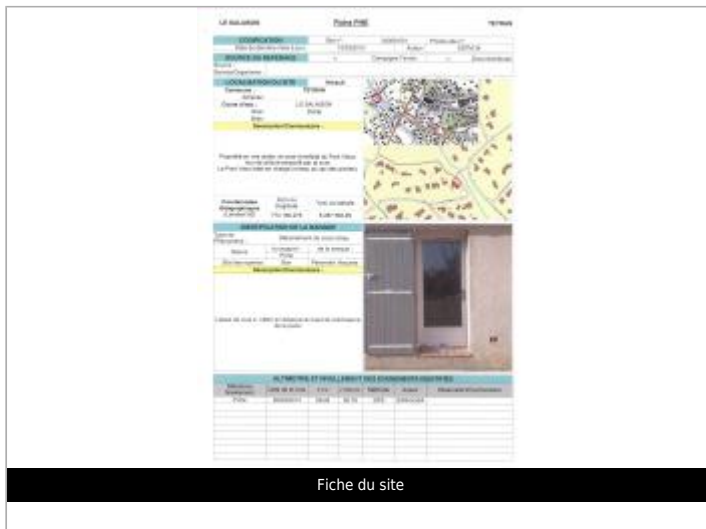
**Commentaires :** Mur de clôture emporté par la crue. Le Pont Vieux était en charge (niveau au raz des arches).

**Commentaires :** Porte, laisse de crue à 1,85m du haut de l'embrasure de la porte
