Commune : **VALERGUES**

GÉNÉRAL

Code : DDTM_S_34321-004

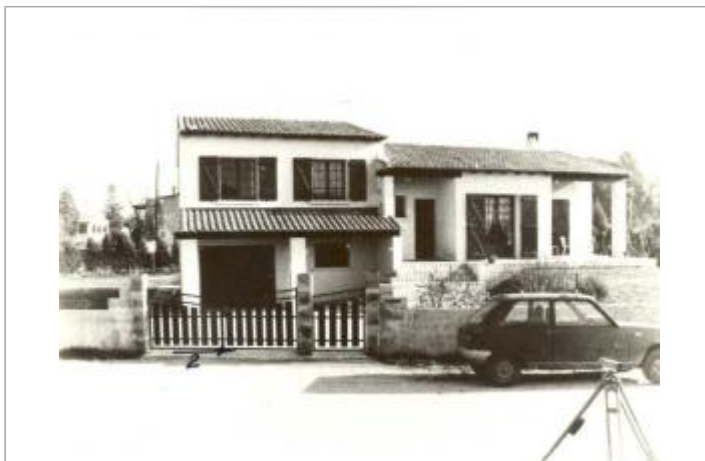
Photo du site

Altitude calculée de l'eau : **15.59 m**

Nature du repère : **Laisse d'inondation**

Commentaires : Maison, garage
