Commune : **VALERGUES****RN 113 - face au restaurant**

GÉNÉRAL**Unité de gestion :** Méditerranée Ouest**Code :** DDTM_S_34321-006**Date de mise à jour :** 16/10/2017**Auteur :** DDTM34

**1979**Nature de l'inondation : **Débordement de cours d'eau**

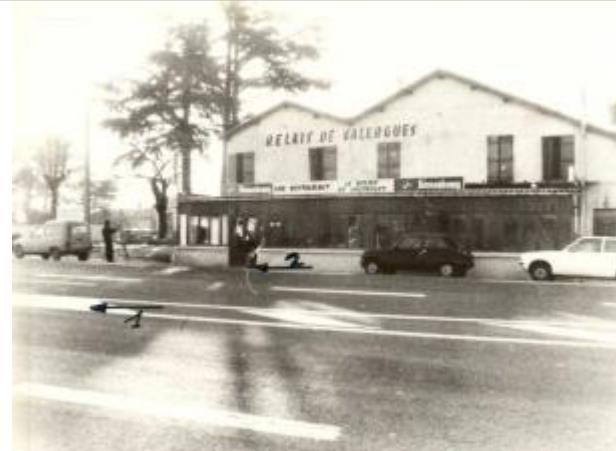
Photo du site

Commentaires : Chaussée, axe chaussée

Altitude calculée de l'eau : **18.82 m**Nature du repère : **Laisse d'inondation****MARQUE****Maximum de l'inondation :** Oui**Visibilité :** Non renseigné**Pérennité :** Non renseigné**PHEC :** Non renseigné**État du repère :** Non renseigné**Repère calculé :** Non renseigné**NIVELLEMENT INITIAL****Méthode :** Non renseigné**Référence nivélée :** Marque d'inondation**Système altimétrique :** NGF IGN 1969 (système normal)**Altitude de la référence (en m) :** 18.820 m**Altitude calculée de l'eau (en m) :** 18.82
