Commune : **VALERGUES**

Rue Sainte Agathe (maison d'angle)

1Repère(s) sur
le site**GÉNÉRAL****Unité de gestion :** Méditerranée Ouest**Code :** DDTM_S_34321-017**Date de mise à jour :** 16/10/2017**Auteur :** DDTM34

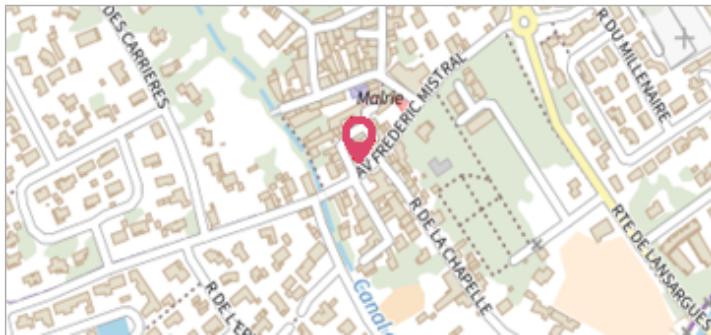
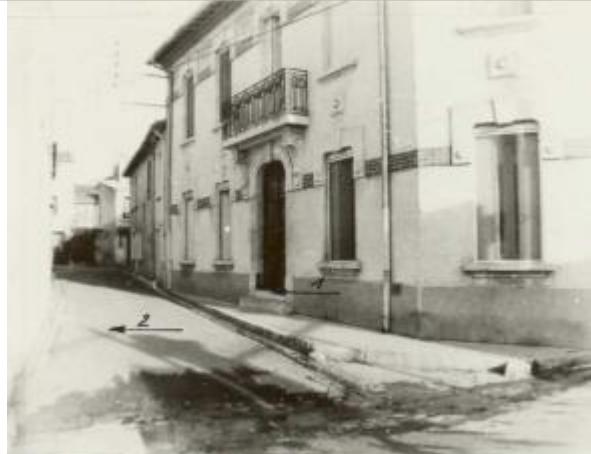
Photo du site

**Date inconnue ou approximative**Nature de l'inondation : **Débordement de cours d'eau****Commentaires :** Maison, porte**GÉNÉRAL****Code :** DDTM_R_34321-017_11**Date de mise à jour :****Auteur :** DDTM34

Altitude calculée de l'eau : **14.76 m**Nature du repère : **Laisse d'inondation****MARQUE****Texte :** Évènement non identifié**Maximum de l'inondation :** Oui**Visibilité :** Non renseigné**Pérennité :** Non renseigné**PHEC :** Non renseigné**État du repère :** Non renseigné**Repère calculé :** Non renseigné**NIVELLEMENT INITIAL****Méthode :** Non renseigné**Référence nivélée :** Marque d'inondation**Système altimétrique :** NGF IGN 1969 (système normal)**Altitude de la référence (en m) :** 14.760 m**Altitude calculée de l'eau (en m) :** 14.76
