Commune : AGDE

Commentaires : Domaine de Mermian

Repère(s) sur  
le site**GÉNÉRAL****Unité de gestion :** Méditerranée Ouest**Code :** DDTM\_S\_34003-002**Date de mise à jour :** 16/10/2017**Auteur :** DDTM34

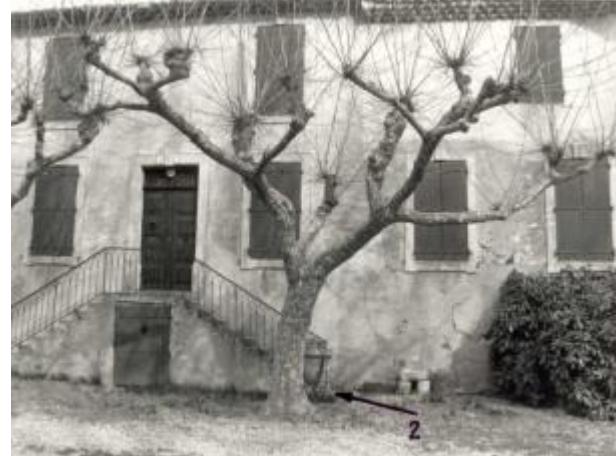
Photo du site

**18 Décembre 1997**

Nature de l'inondation : Débordement de cours d'eau

Commentaires : Bâtiment, séjour

Altitude calculée de l'eau : **5.42 m**

Nature du repère : Laisse d'inondation
