Commune : AGDE

## Domaine Saint Joseph

**Unité de gestion :** Méditerranée Ouest  
**Code :** DDTM\_S\_34003-009      **Date de mise à jour :** 16/10/2017  
**Auteur :** DDTM34

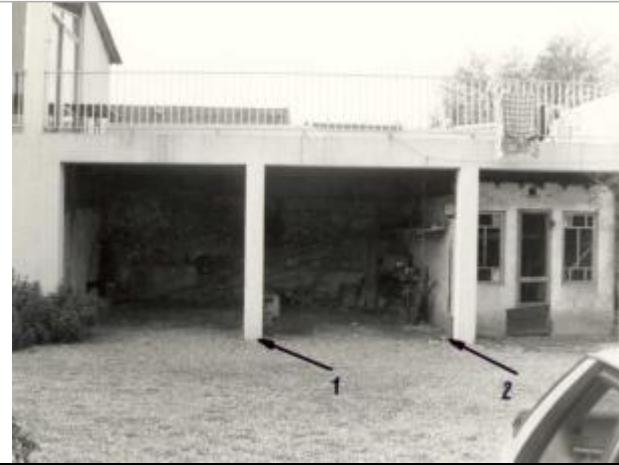
Photo du site

**6 Novembre 1994**Nature de l'inondation : **Débordement de cours d'eau**Altitude calculée de l'eau : **2.9 m**Nature du repère : **Laisse d'inondation**

Commentaires : Bâtiment, angle hangar
