Commune : AGDE

Bassin rond du Canal du Midi

13 Repère(s) sur le site**GÉNÉRAL****Unité de gestion :** Méditerranée Ouest**Code :** DDTM_S_34003-014**Date de mise à jour :** 16/10/2017**Auteur :** DDTM34

GÉNÉRAL**Code :** DDTM_R_34003-014_113**Date de mise à jour :****Auteur :** DDTM34

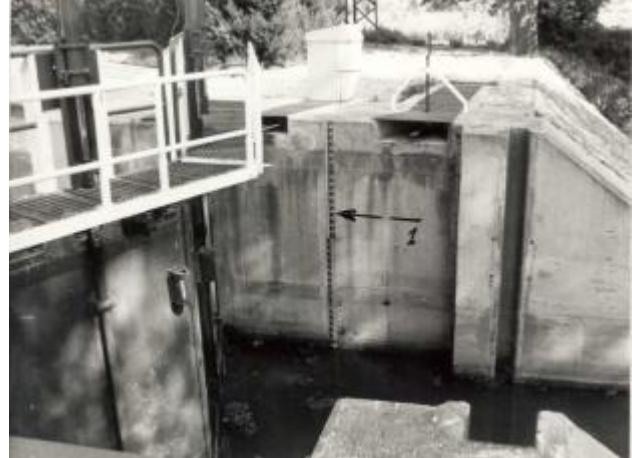
Photo du site

Commentaires : Bassin rond, canal du midi

Altitude calculée de l'eau : **5.11 m**

Nature du repère : Laisse d'inondation
