Commune : AGDE

**13 Rue Mirabeau****3**Repère(s) sur  
le site**GÉNÉRAL****Unité de gestion :** Méditerranée Ouest**Code :** DDTM\_S\_34003-038**Date de mise à jour :** 16/10/2017**Auteur :** DDTM34

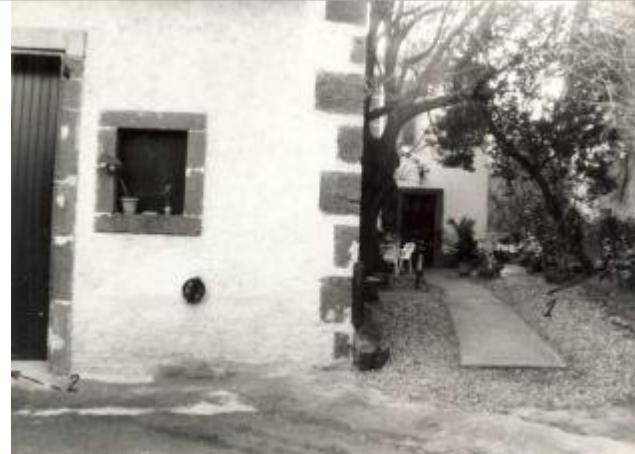
Photo du site

**1907**Nature de l'inondation : **Débordement de cours d'eau**Altitude calculée de l'eau : **5.43 m**Nature du repère : **Laisse d'inondation****Commentaires :** Bâtiment, pied du mur**GÉNÉRAL****Code :** DDTM\_R\_34003-038\_11**Date de mise à jour :****Auteur :** DDTM34

**MARQUE****Maximum de l'inondation :** Oui**Visibilité :** Non renseigné**Pérennité :** Non renseigné**PHEC :** Non renseigné**État du repère :** Non renseigné**Repère calculé :** Non renseigné**NIVELLEMENT INITIAL****Méthode :** Non renseigné**Référence nivélée :** Marque d'inondation**Système altimétrique :** NGF IGN 1969 (système normal)**Altitude de la référence (en m) :** 5.430 m**Altitude calculée de l'eau (en m) :** 5.43 m
