Commune : **AGDE**

## Chemin de la Rampe de Plastre #2

Repère(s) sur le site

**Code :** DDTM\_S\_34003-078

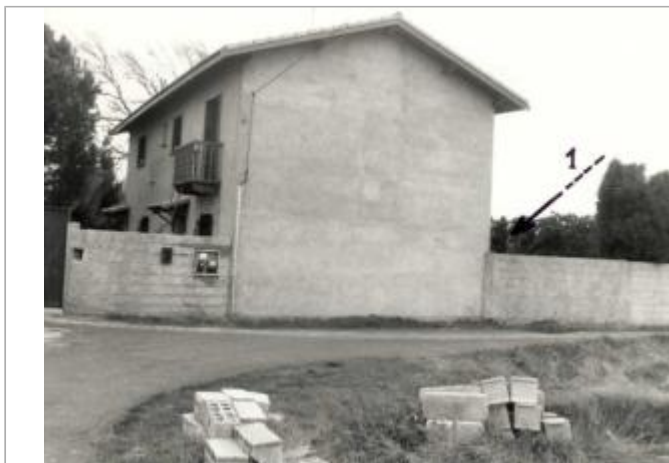
Photo du site

Altitude calculée de l'eau : **1.52 m**

Nature du repère : **Laisse d'inondation**

**Commentaires :** Maison, terrasse
