Commune : **BALARUC-LES-BAINS**

Bar Les Terrasses

GÉNÉRAL**Unité de gestion :** Méditerranée Ouest**Code :** DDTM_S_34023-043**Date de mise à jour :** 16/10/2017**Auteur :** DDTM34

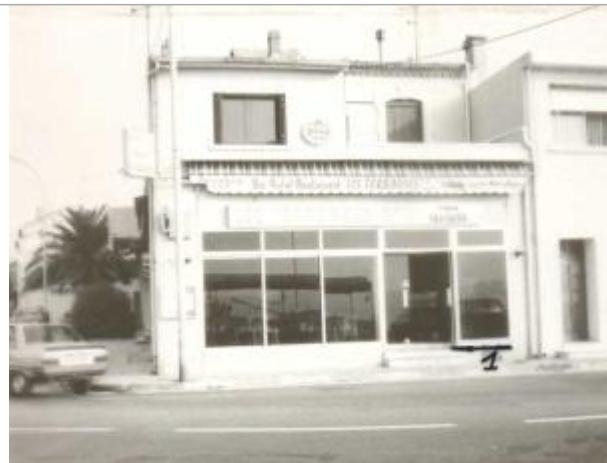
Photo du site

Commentaires : face au port

Nature de l'inondation : **Submersion marine**Altitude calculée de l'eau : **1.5 m**Nature du repère : **Repère normalisé (décret n°2005-233)****Commentaires :** Maison, 2e marche escalier.

Compte tenu des PHE observées sur le côté est de l'étang de Thau (1 m NGF aux ports de Bouzigue et de Mèze, 1.1 m NGF à Sète), il est possible que cette hauteur corresponde à un niveau atteint par les vagues. Cependant, compte tenu de l'exposition du site et des vents forts ESE sur cet événement, un niveau statique de 1.5 m NGF n'est pas tout à fait impossible.

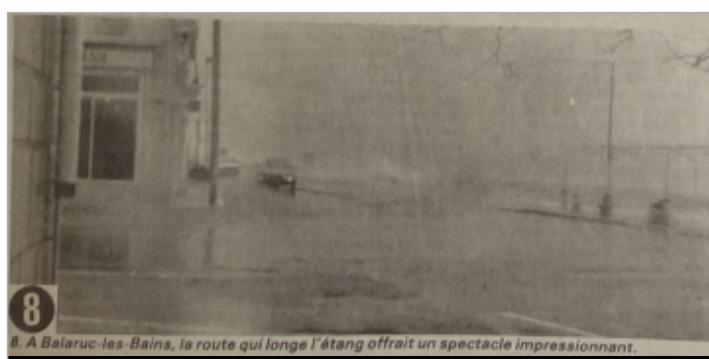
**8**

8. A Balaruc-les-Bains, la route qui longe l'étang offrait un spectacle impressionnant.
