Commune : BESSAN

## Maison de M. Louis Fabre

Code : DDTM\_S\_34031-003

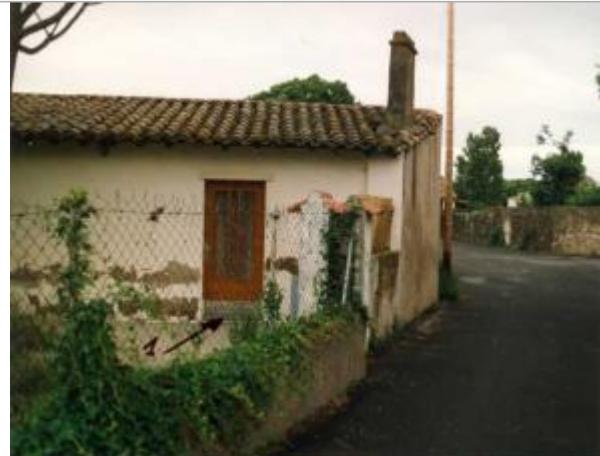
Photo du site

Altitude calculée de l'eau : **7.6 m**

Nature du repère : Laisse d'inondation

Commentaires : Maison, porte d'entrée
