Commune : BESSAN

21 Boulevard du Progrès ehpad

GÉNÉRAL**Unité de gestion :** Méditerranée Ouest**Code :** DDTM_S_34031-008**Date de mise à jour :** 05/03/2024**Auteur :** DDTM34

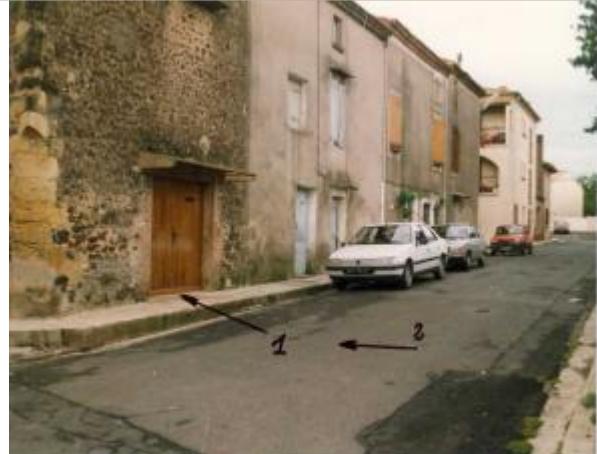
Photo du site

**1982**Nature de l'inondation : **Débordement de cours d'eau****Commentaires :** Maison, portail**GÉNÉRAL****Code :** DDTM_R_34031-008_11**Date de mise à jour :****Auteur :** DDTM34

Altitude calculée de l'eau : **6.84 m**Nature du repère : **Laisse d'inondation****MARQUE****Maximum de l'inondation :** Oui**Visibilité :** Non renseigné**Pérennité :** Non renseigné**PHEC :** Non renseigné**État du repère :** Non renseigné**Repère calculé :** Non renseigné**NIVELLEMENT INITIAL****Méthode :** Non renseigné**Référence nivellée :** Marque d'inondation**Système altimétrique :** NGF IGN 1969 (système normal)**Altitude de la référence (en m) :** 6.840 m**Altitude calculée de l'eau (en m) :** 6.84 m
